## EXTENSION D'UNE CHAUFFERIE

### SITRU

20-063

## DIAGNOSTIC STRUCTURE **DG02**

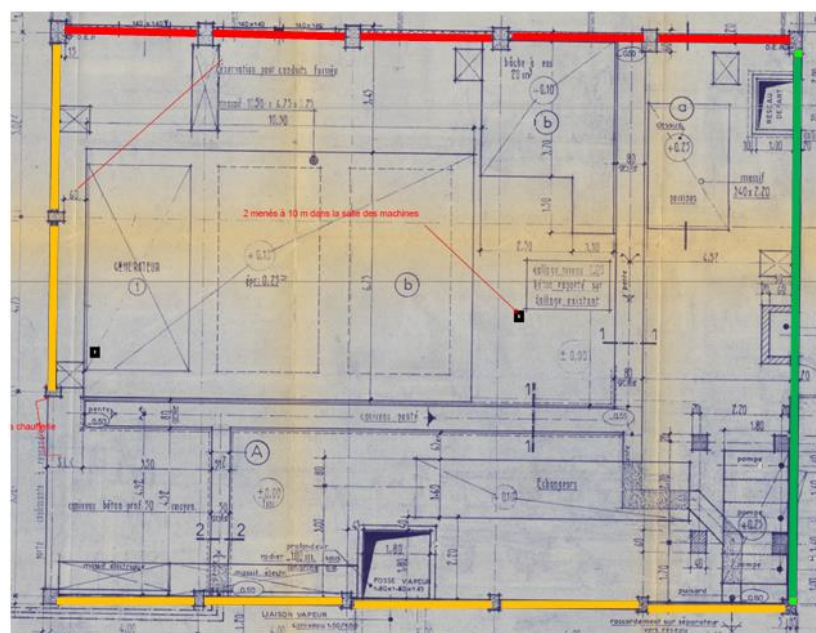
**Figure 2 : localisation maçonnerie**

- 3 types de maçonneries :
  - Maçonnerie creuse épaisseur 20 cm – probablement posée sur des longrines entre poteaux
  - Maçonnerie creuse épaisseur 20 cm –posée sur mur BA d'une hauteur de 3,50m
  - Maçonnerie creuse épaisseur 10 cm – probablement posée sur des longrines entre poteaux ou sur le dallage
- Aucun chaînage et aucune liaison entre les maçonneries et les poteaux en béton armé n'a été détecté.
- La hauteur totale des maçonneries sous toiture varie de 7,30 à 8,80 m environ
- On note la présence de poutre béton armé situées au niveau des béquets des poteaux béton armé (situées à une hauteur de 5,80m environ selon plan époque – sur site il a été constaté des hauteurs variables de poutre béton voir aucune poutre en fonction des travées).

- Maçonnerie épaisseur 20 cm
- Maçonnerie épaisseur 20 cm + mur BA ht = 3,50m
- Maçonnerie épaisseur 10 cm

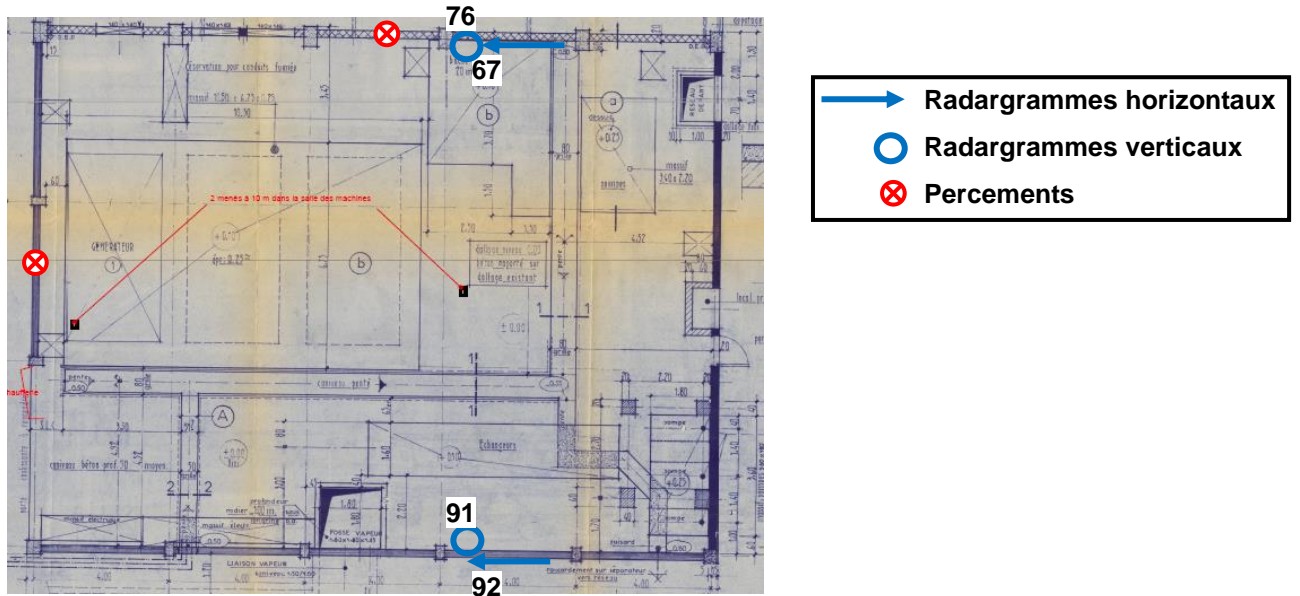
**Figure 3 : localisation des investigations**

Une partie des investigations réalisées sont décrites ci-dessous :

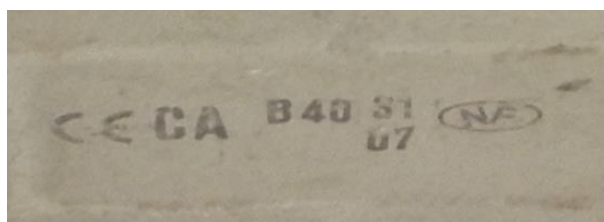
**Figure 6 : Maçonnerie type B40**

- Type de maçonnerie : B40 (selon indications vues sur site – voir photo ci-dessous)
