# ANNEXE : synthèse cartographique des modifications de la carte des cours d'eau

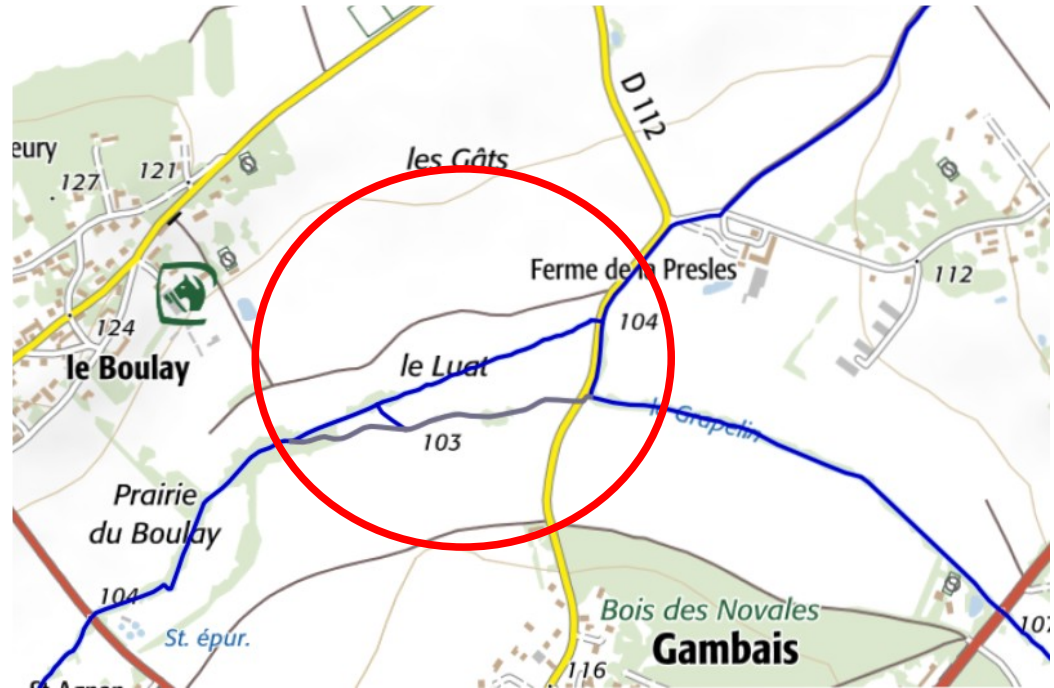
Commune : Gambais

Objet de la demande : le deuxième bras n'existe pas sur le terrain

décision après expertise/analyse : fossé

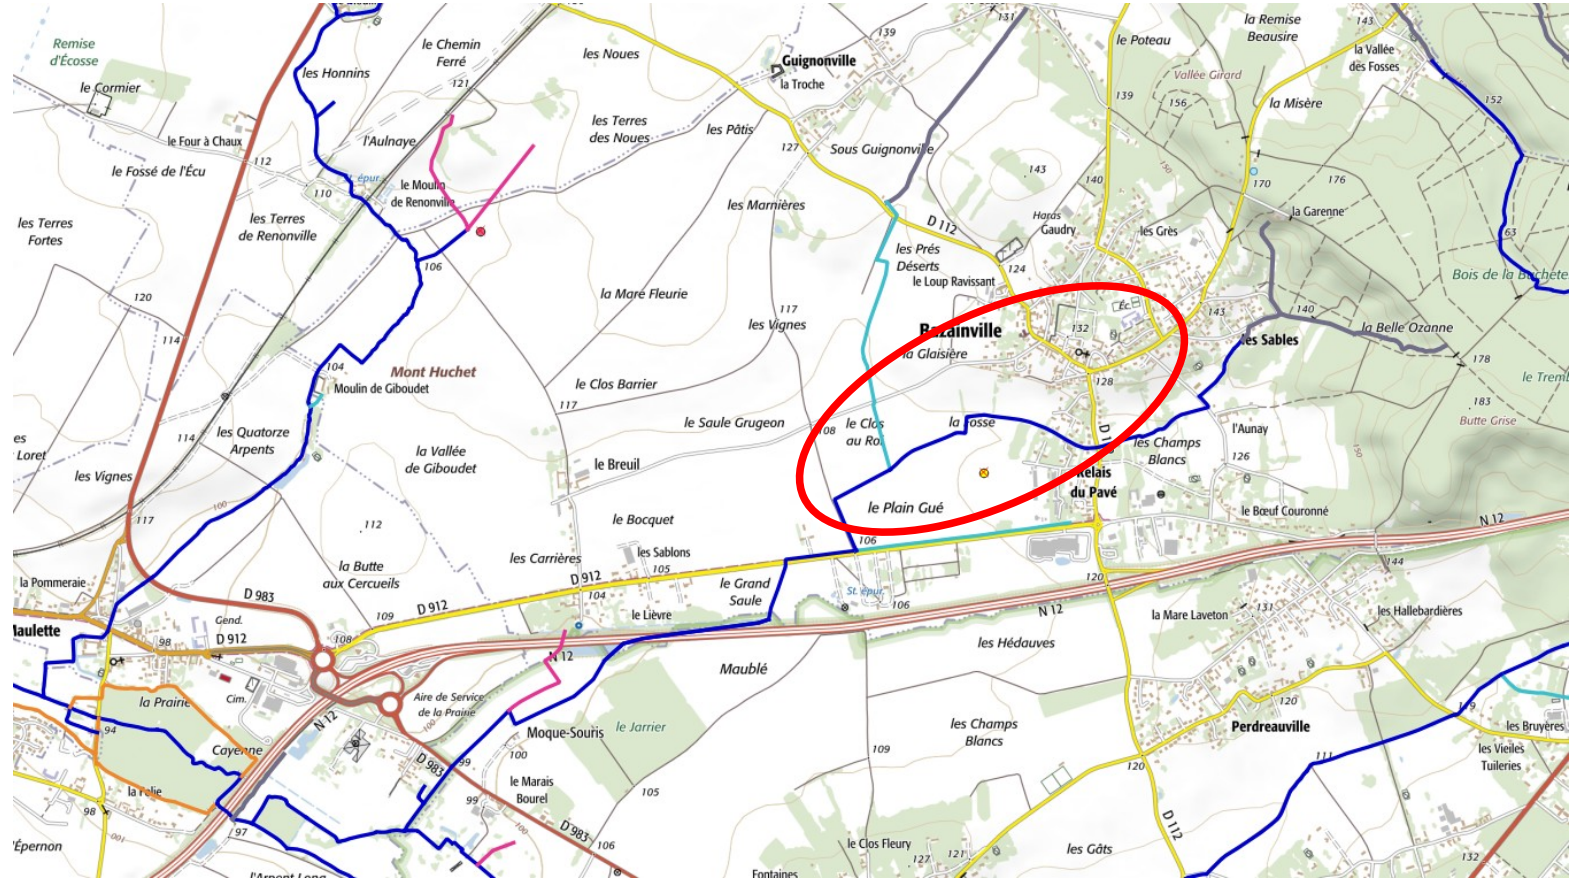
Commune : Bazainville

Objet de la demande : l'écoulement semble être un fossé  
décision après expertise/analyse : cours d'eau avéré

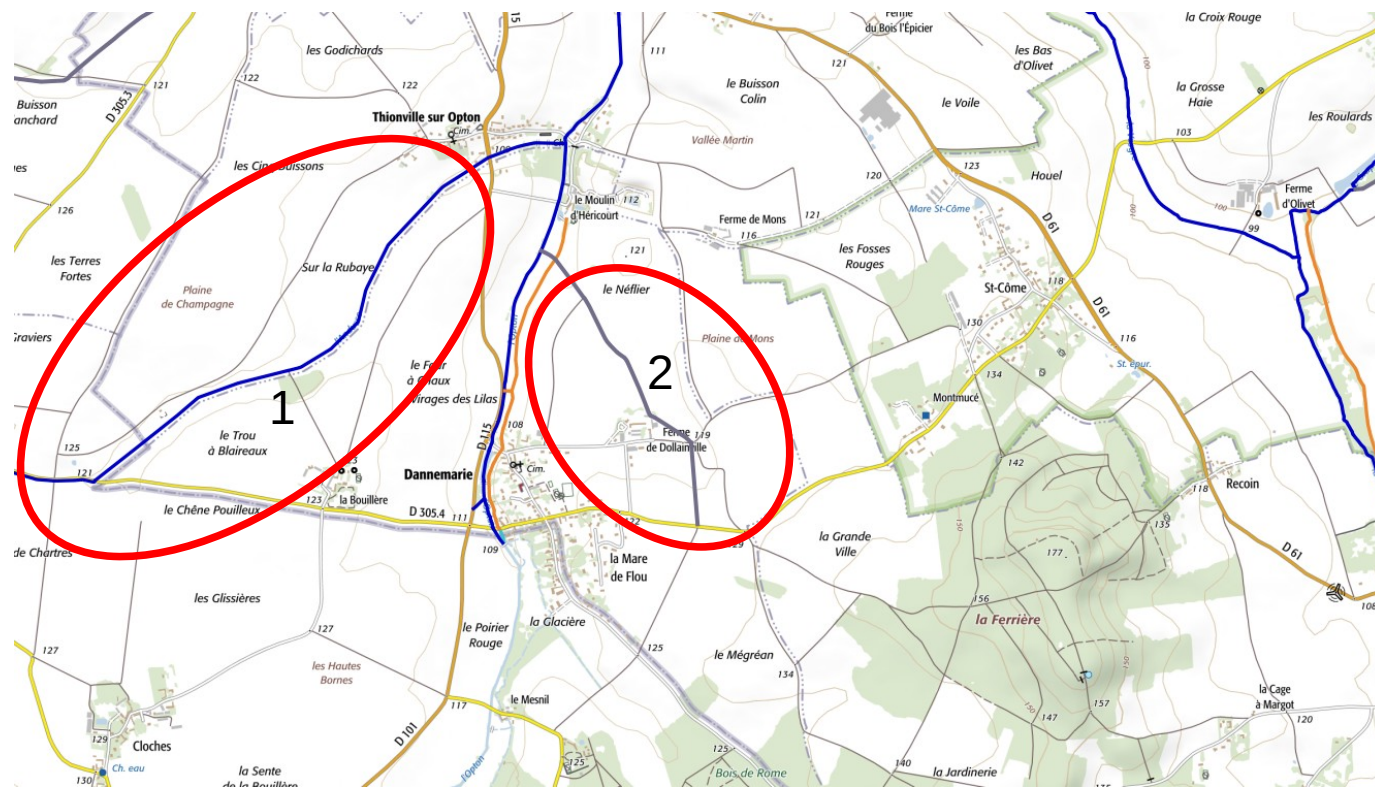
Commune : Maulette/Dannemarie

1.Objet de la demande : fossé à l'aval

décision après expertise/analyse : cours d'eau avéré

2.Objet de la demande : fossé à l'aval

décision après expertise/analyse : fossé sur tout le linéaire

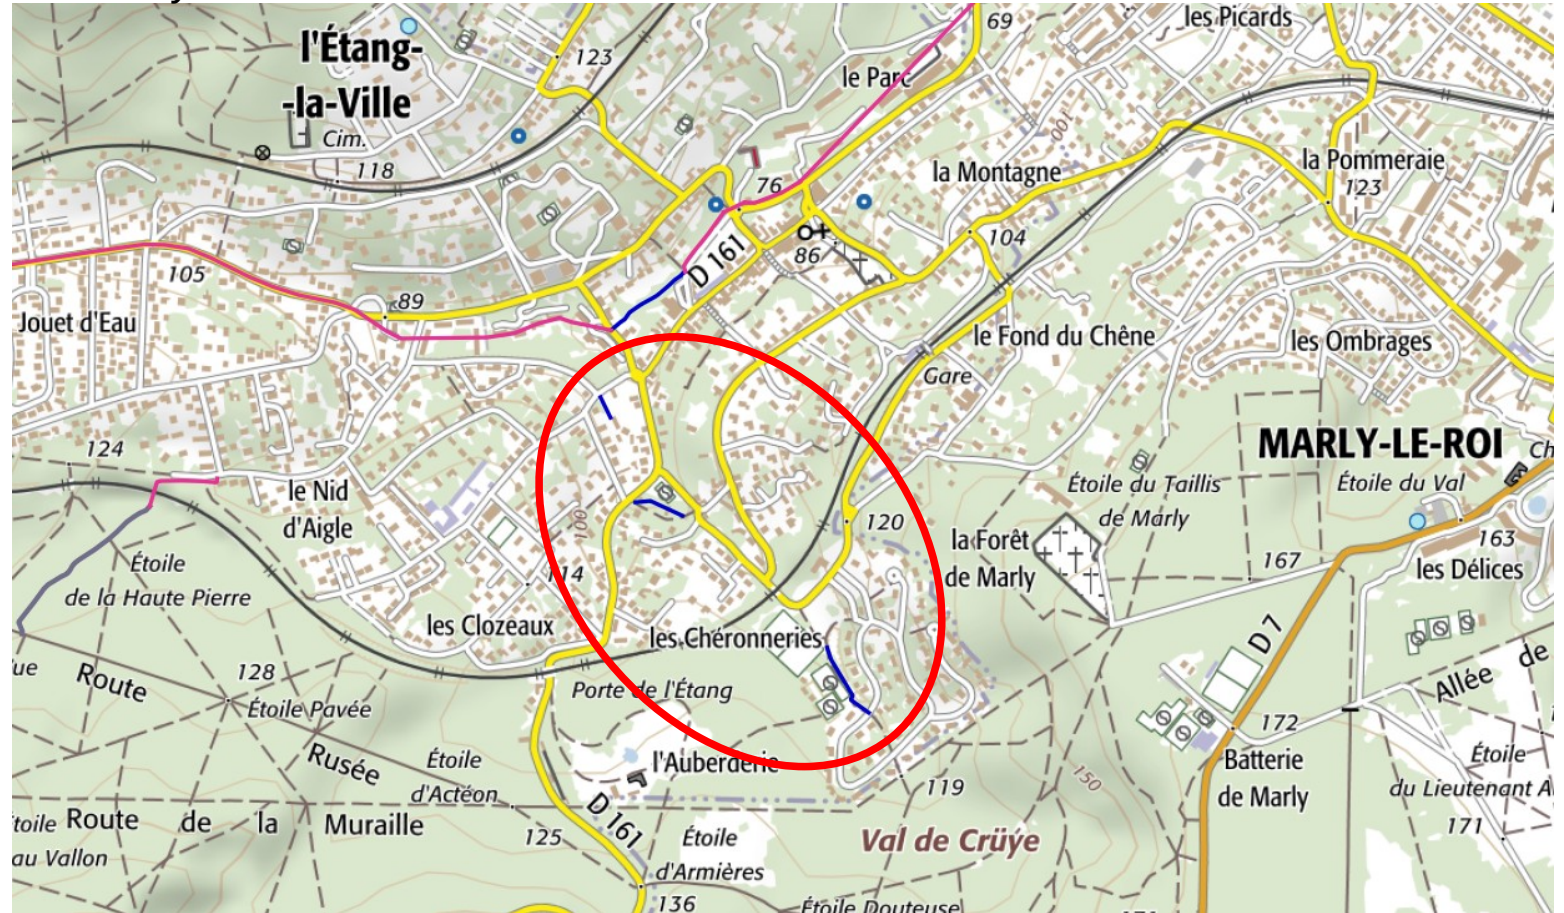
Commune : L'Étang-la-ville

Objet de la demande : écoulements non cartographiés, déterminer le statut  
décision après expertise/analyse : cours d'eau avéré

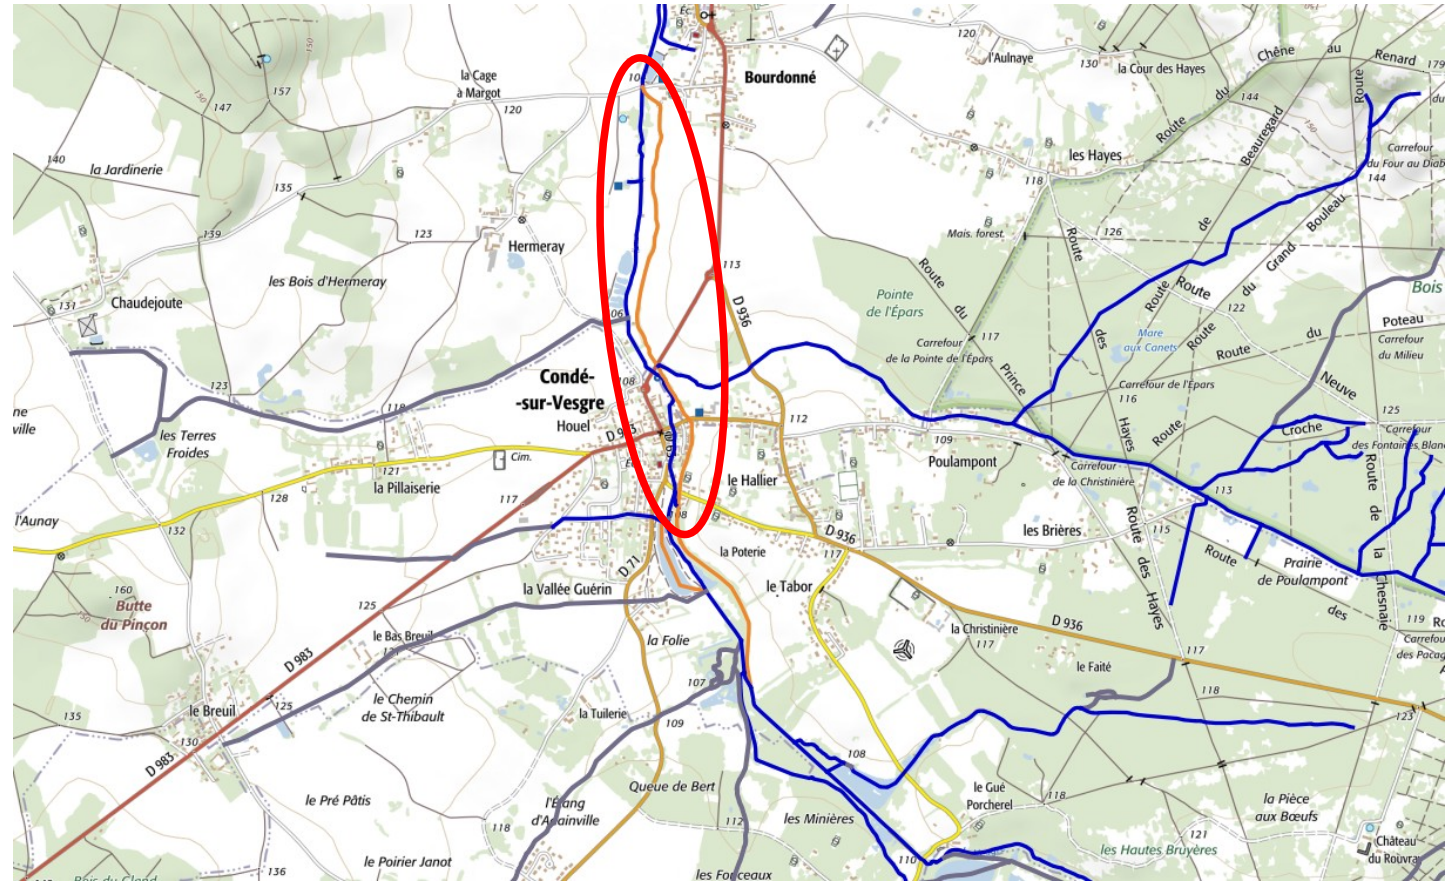
Commune : Condé-sur-Vesgre

Objet de la demande : Distinguer bief et le cours d'eau

décision après expertise/analyse : bief localisé à droite (côté moulin)

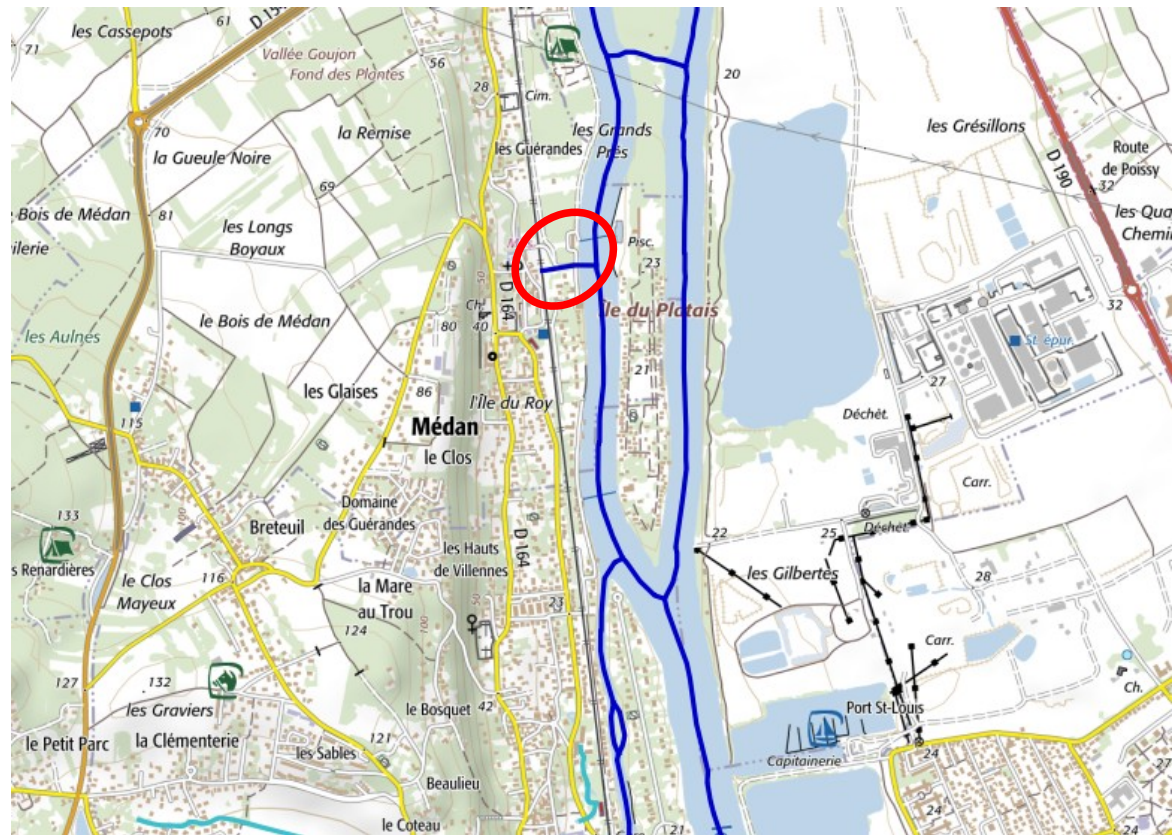
Commune : Médan

Objet de la demande : écoulement non cartographié

décision après expertise/analyse : cours d'eau avéré

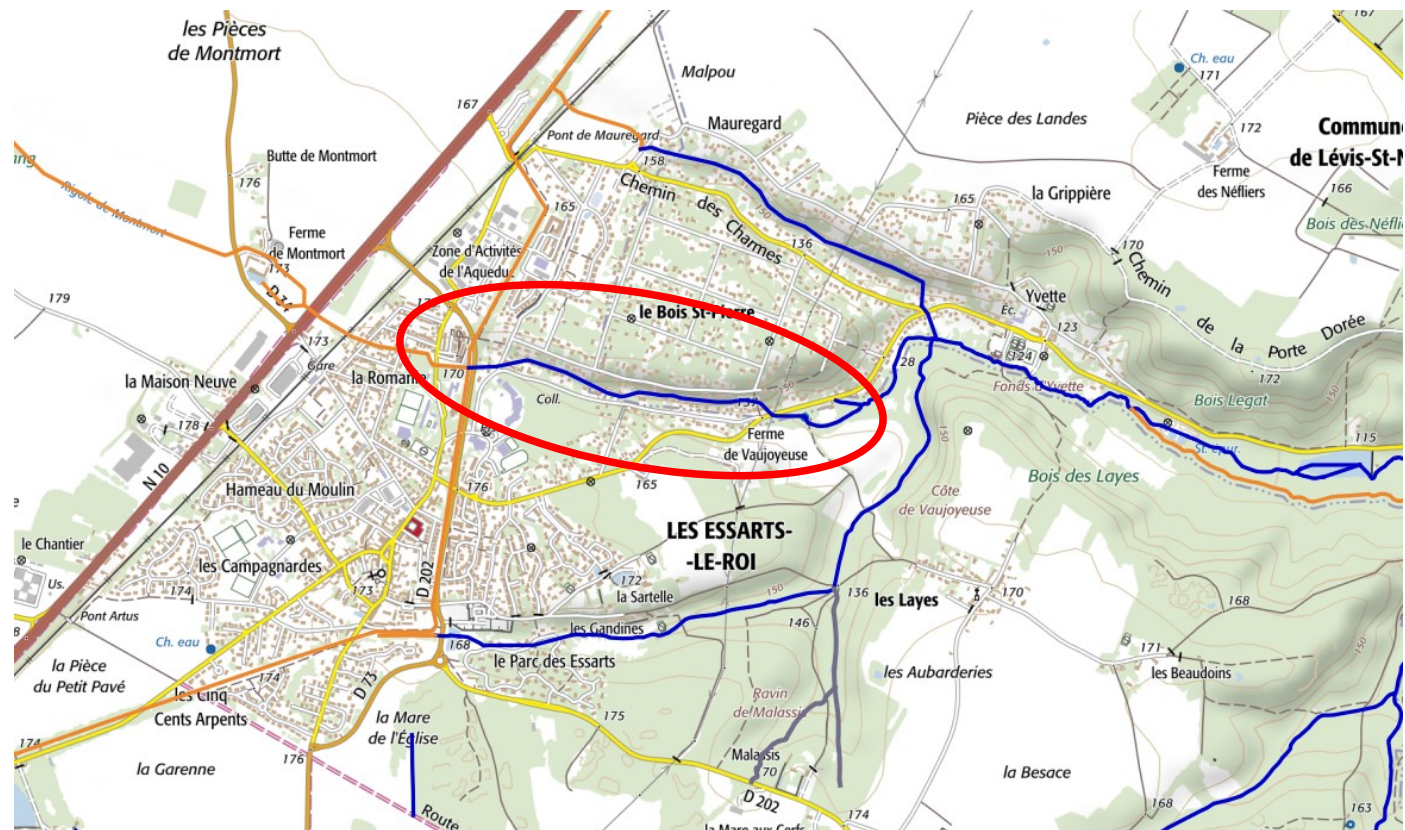
Commune : Les Essarts le Roi

Objet de la demande : (pas de demande) expertisée à l'occasion d'une visite terrain de la DDT  
décision après expertise/analyse : cours d'eau avéré

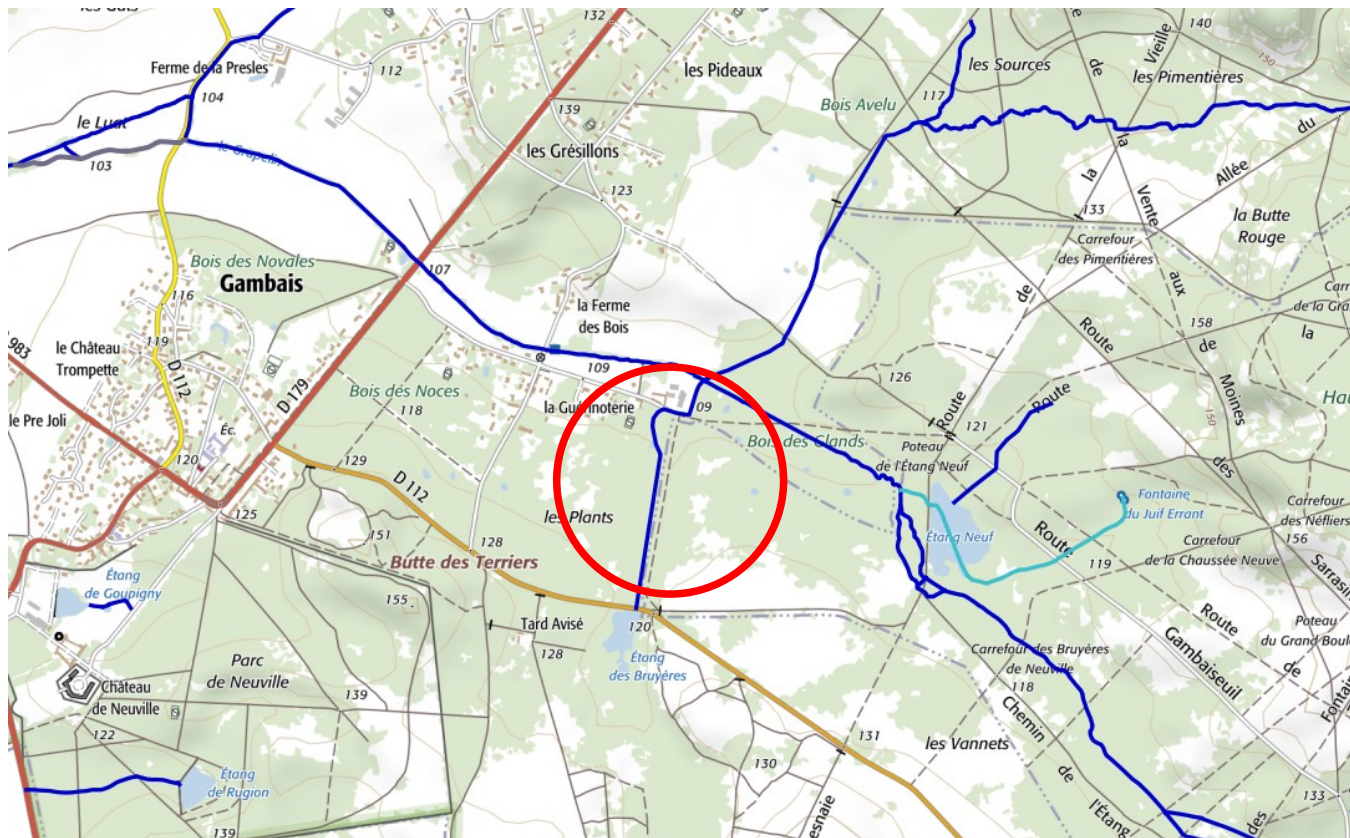
Commune : Gambais

Objet de la demande : (pas de demande) expertisée à l'occasion d'une visite terrain de la DDT  
décision après expertise/analyse : cours d'eau avéré
