## DEKRA INDUSTRIAL SAS

### Mémoire justificatif pour les installations non soumises au rapport de base PROSERVE DASRI

Site à l'étude : 21-27, rue des Entrepreneurs - 78420 CARRIERES-SUR-SEINE

Affaire n° : 53327823

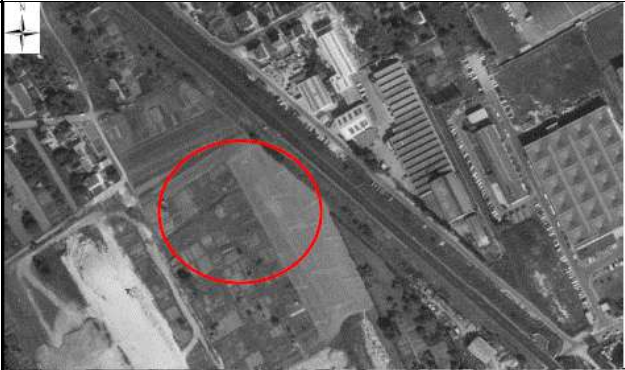
<p>Au droit du site : parcelles agricoles et potagères</p> <p>Aux abords du site: une voie ferrée, puis des pavillons avec jardin (ouest et nord) et une zone d'activités industrielles et tertiaires (est et sud), une carrière au sud-ouest.</p>
1976

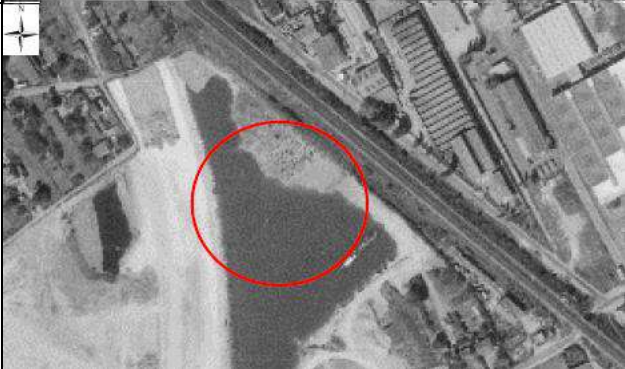
<p>Au droit du site : Plan d'eau (ancienne carrière / sablière)</p> <p>Aux abords du site: une voie ferrée, puis des pavillons avec jardin (ouest et nord) et une zone d'activités industrielles et tertiaires (est et sud).</p>
1981

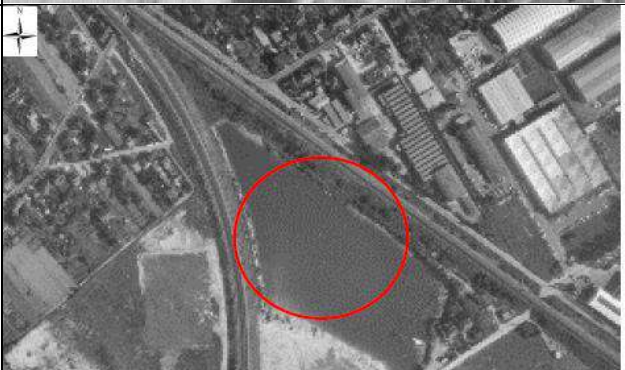
<p>Au droit du site : Plan d'eau (ancienne carrière / sablière)</p> <p>Aux abords du site: deux voies ferrées de part et d'autre du site, puis pavillons avec jardin (ouest) et zone d'activités industrielles et tertiaires (est et sud) ; la plupart des abords du site sont dans leur configuration actuelle.</p>
1990

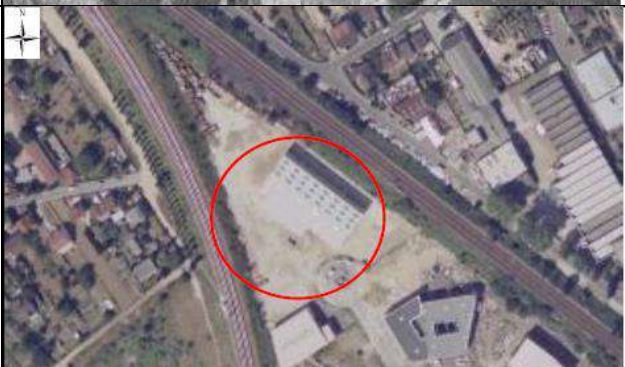
<p>Au droit du site : Comblement (à l'aide de remblais) du plan d'eau (ancienne carrière / sablière). Construction d'un bâtiment type entrepôt, absence de voirie (terrain nu).</p> <p>Aux abords du site: sur la parcelle nord mitoyenne : parking ou stockage divers sur terrain nu ; la plupart des abords du site sont dans leur configuration actuelle.</p>

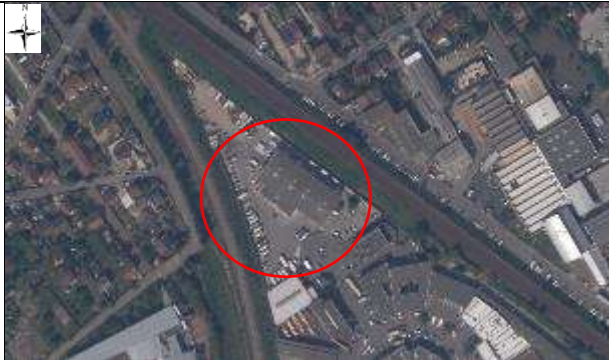
19/04/2011

<p>Au droit du site : Un bâtiment type entrepôt, avec voiries et zones de stationnement ; le site est dans sa configuration actuelle.</p> <p>Aux abords du site: identique au cliché précédent ; la plupart des abords du site sont dans leur configuration actuelle.</p>
------------	--	---

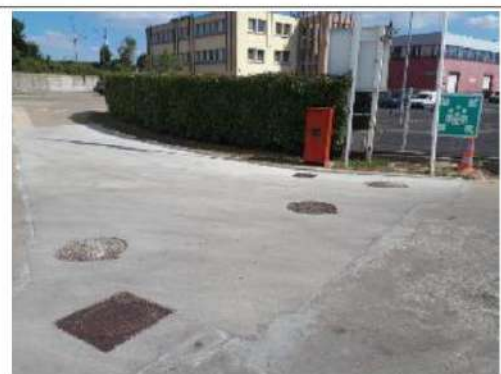
Photographie 2 : Séparateur d'hydrocarbures (Sud)

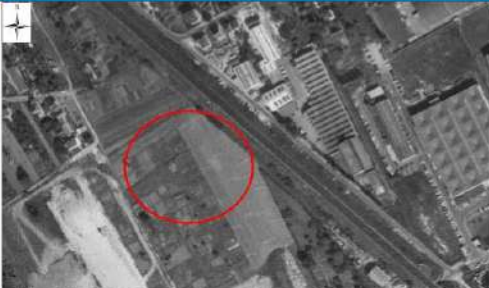
Au droit du site : parcelles agricoles et potagères  Aux abords du site: une voie ferrée, puis des pavillons avec jardin (ouest et nord) et une zone d'activités industrielles et tertiaires (est et sud), une carrière au sud-ouest.
22/08/1976

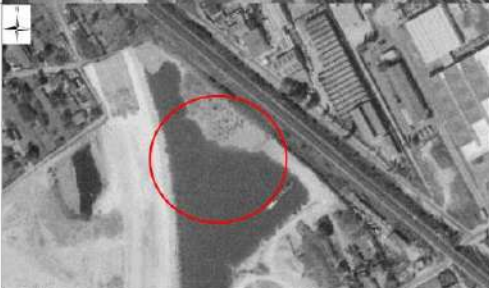
Au droit du site : Plan d'eau (ancienne carrière / sablière)  Aux abords du site: une voie ferrée, puis des pavillons avec jardin (ouest et nord) et une zone d'activités industrielles et tertiaires (est et sud).
08/07/1981

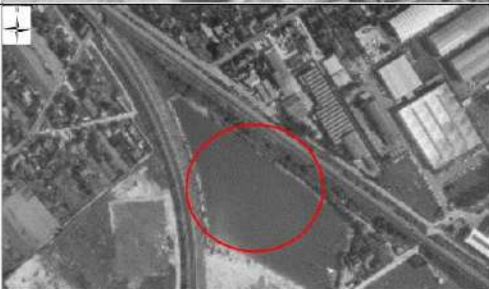
Au droit du site : Plan d'eau (ancienne carrière / sablière)  Aux abords du site: deux voies ferrées de part et d'autre du site, puis pavillons avec jardin (ouest) et zone d'activités industrielles et tertiaires (est et sud) ; la plupart des abords du site sont dans leur configuration actuelle.
25/07/1990

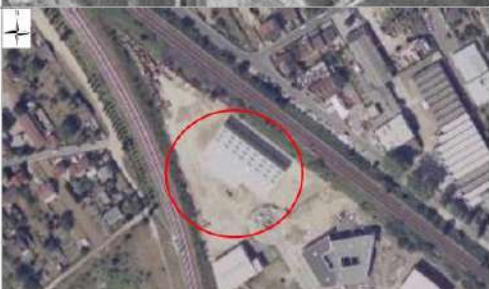
Au droit du site : Comblement (à l'aide de remblais) du plan d'eau (ancienne carrière / sablière). Construction d'un bâtiment type entrepôt, absence de voirie (terrain nu).  Aux abords du site: sur la parcelle nord mitoyenne : parking ou stockage divers sur terrain nu ; la plupart des abords du site sont dans leur configuration actuelle.

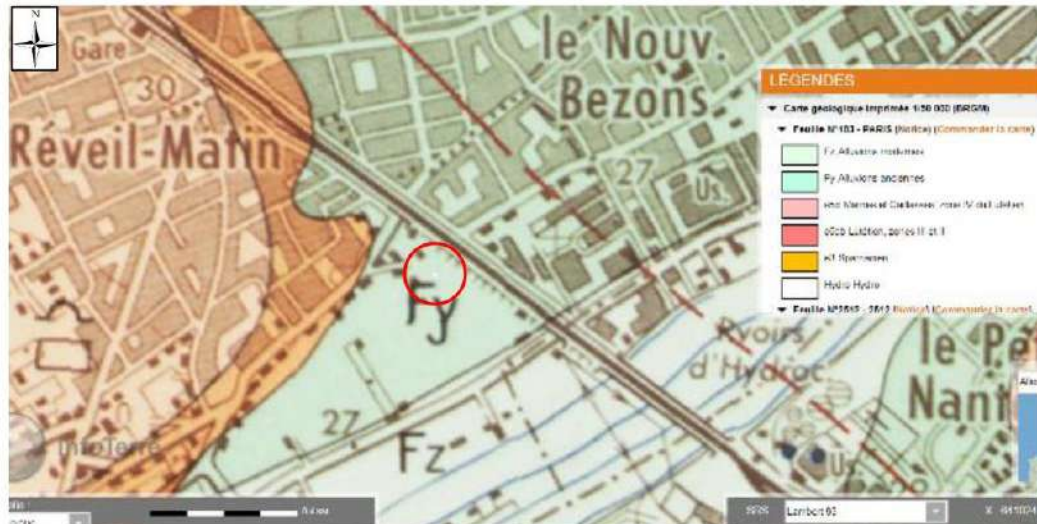
**FIGURE 7 : EXTRAIT DE LA CARTE GEOLOGIQUE AU 1/50 000 (ECHELLE MODIFIEE) DE LA REGION DE PARIS (SOURCE : INFOTERRE)**

L'extrait de la carte géologique de Paris est présenté ci-après, en Figure 7.

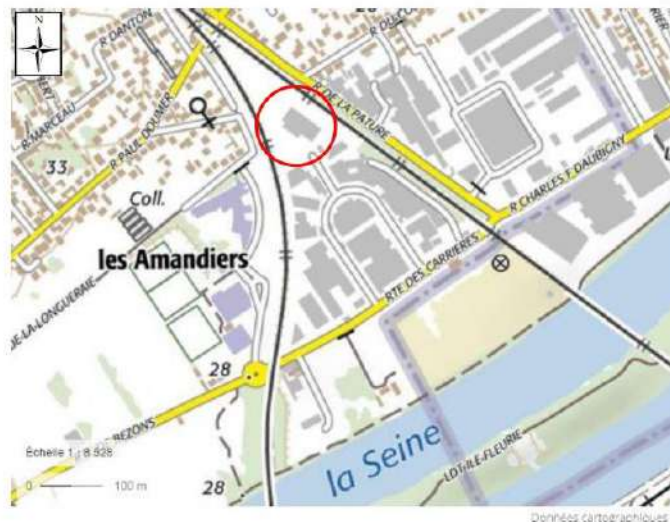
**FIGURE 11 : PRESENTATION DU CONTEXTE HYDROLOGIQUE DE LA ZONE (SOURCE : GEOPORTAIL)**

Le site est implanté à environ 450 m au Nord-Ouest du cours d'eau La Seine, comme le montre la Figure 11.

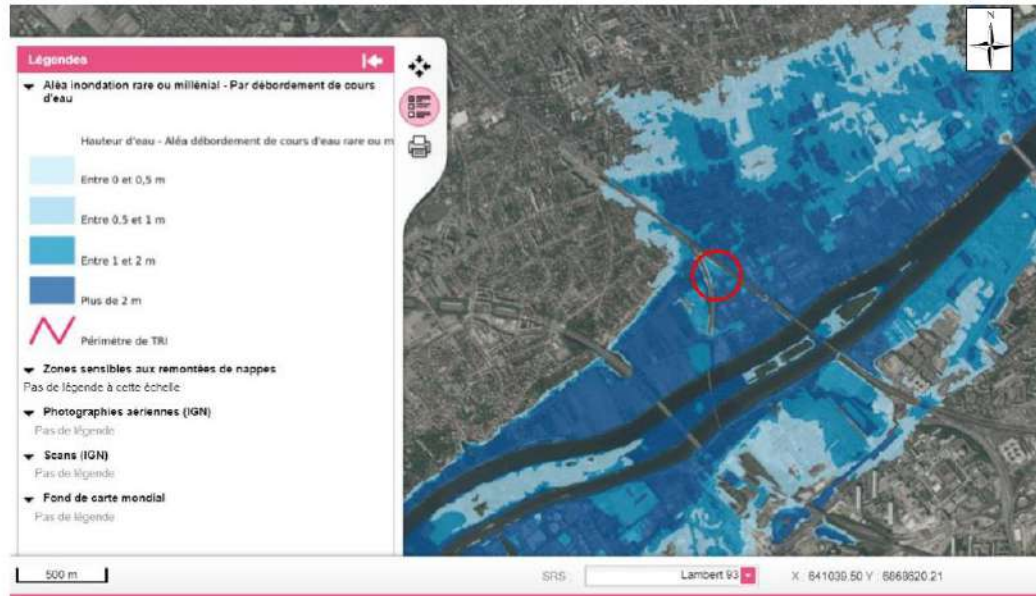
FIGURE 12 : IMPLANTATION DU SITE PAR RAPPORT AU RISQUE D'INONDATION (SOURCE : [WWW.GEORISQUES.GOUV.FR](http://WWW.GEORISQUES.GOUV.FR))

Au regard du site GEORISQUES, le site d'étude se trouve dans une zone de risque d'inondation, comme le montre la Figure 12 ci-après.

Considérant la présence à 450 m du site d'eaux superficielles, ces dernières sont considérées comme **peu vulnérables**.

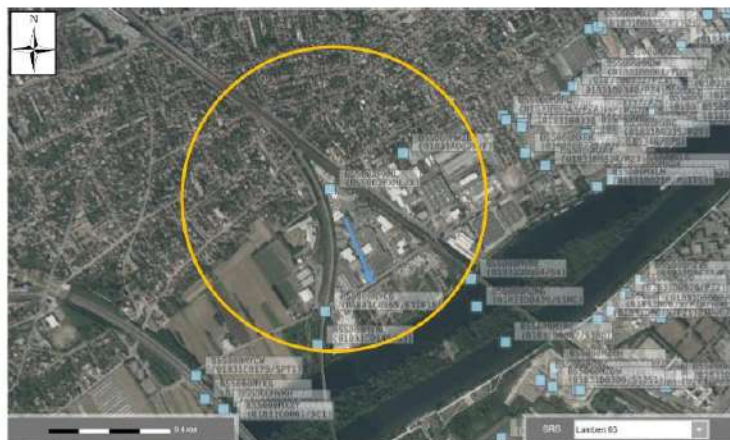
FIGURE 14 : LOCALISATION DES POINTS DE CAPTAGE DES EAUX SOUTERRAINES DANS UN RAYON DE 500 M (SOURCE : INFOTERRE)

Les données Infoterre répertorient quatre captages d'eaux souterraines situées dans un rayon de 500 mètres autour du site. Ces captages sont présentés en Figure 14.

→ : Sens d'écoulement théorique des eaux souterraines

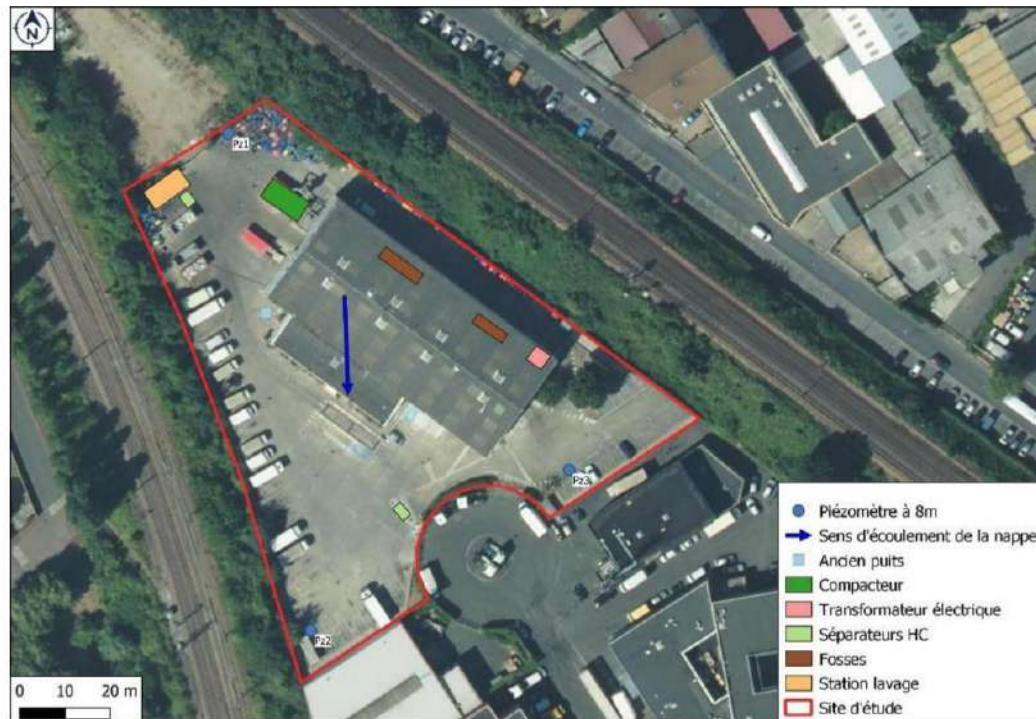
FIGURE 18 : PLAN DES INVESTIGATIONS SUR LES EAUX SOUTERRAINES

Le plan d'investigations sur les eaux souterraines est présenté en Figure 18 ci-après.

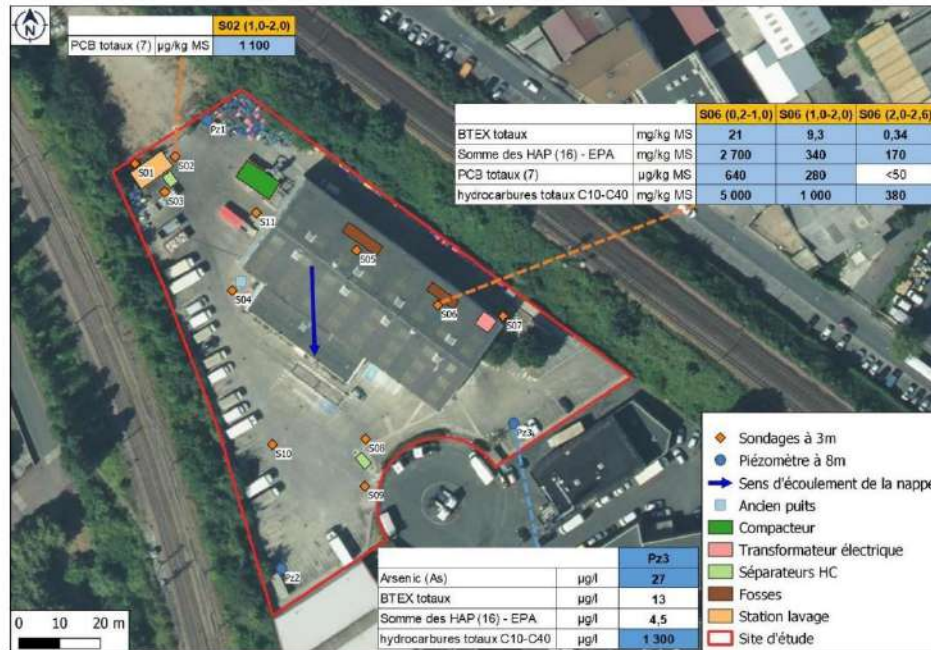
FIGURE 20 : REPRESENTATION CARTOGRAPHIQUE DES RESULTATS D'ANALYSES

A propos des contaminations significatives, les composés identifiés dans les sols (essentiellement des hydrocarbures type gasoil et huile moteur partiellement biodégradés) au droit du sondage S6 semblent coïncider avec les produits des activités/installations potentiellement polluantes à proximité (fosse). Par ailleurs, elles présentent un gradient de concentration décroissant avec la profondeur, c'est-à-dire associé à un impact provenant de la surface (activités antérieures).

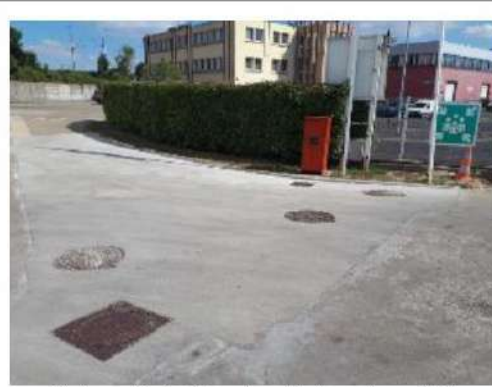
*Photographie 2 : Séparateur d'hydrocarbures (Sud)*

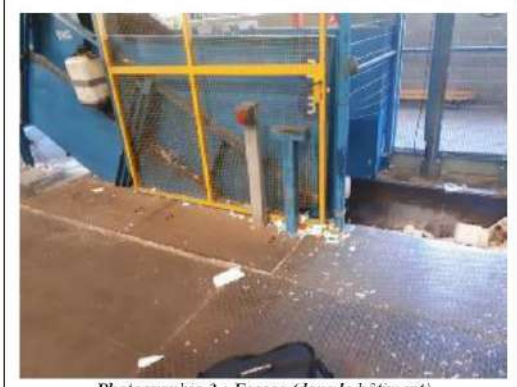
*Photographie 3 : Fosses (dans le bâtiment)*

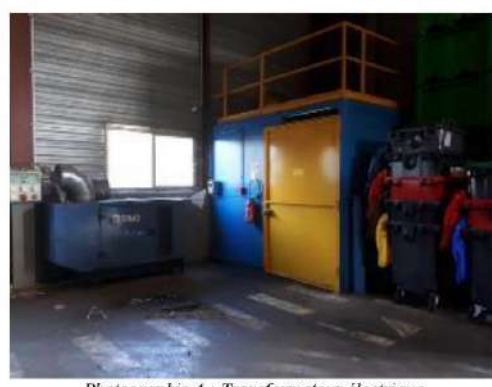
*Photographie 4 : Transformateur électrique*

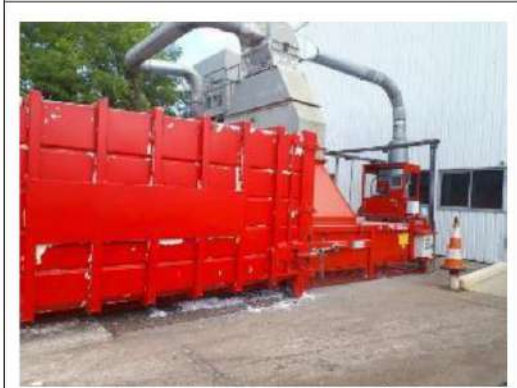
*Photographie 5 : Compacteur avec benne*

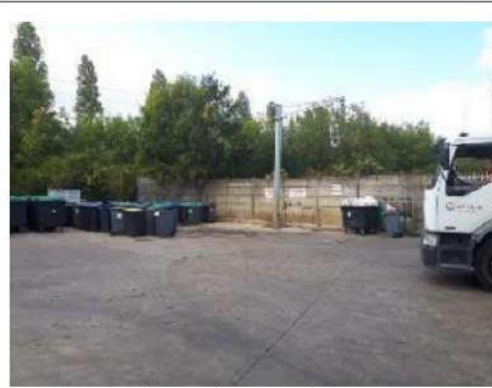
*Photographie 6 : Aire de lavage*
