MEMOIRE EN REPONSE A L'AVIS FORMULÉ PAR L'ARS

IMPLANTATION D'UNE PLATEFORME YVELINOISE DE
VALORISATION

TRI - TRANSIT - RECYCLAGE – VALORISATION
DES MATERIAUX ET DECHETS DU BTP

SITE LE BLOC - COMMUNES DE ACHERES & CONFLANS-SAINTE-HONORINE (78)

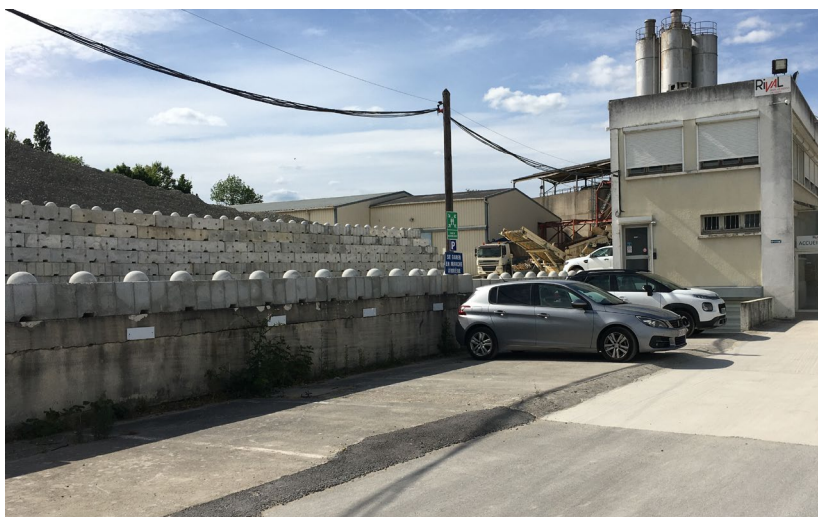
Figure 1 : Photographie parking

La surface de ces parkings représente moins de 1% de la surface totale du site. Actuellement, les parkings, en béton comme le reste du site, ne sont pas perméables.

Néanmoins comme indiqué ci-dessous (au paragraphe 2), une étude spécifique concernant la gestion de l'ensemble des eaux du site, y compris les eaux de ruissellement issues des parkings, a été menée afin de répondre aux exigences de conformité. Elles seront recueillies pour être traitées comme le reste des eaux de ruissellement de la plateforme.

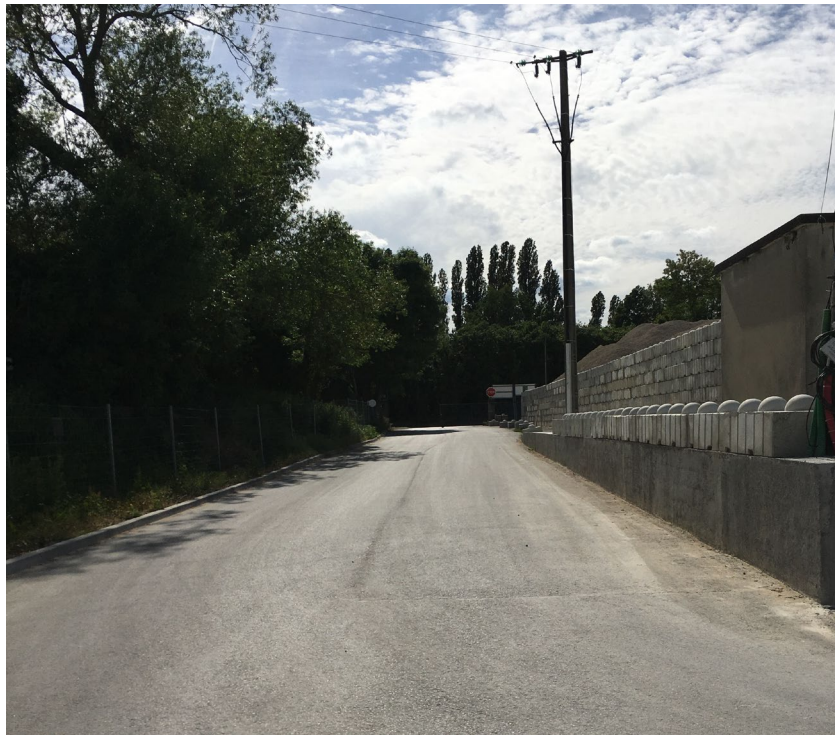
Figure 3 : Travaux réalisés à l'entrée du site

Ces travaux de mise en conformité ont débuté (réalisation de l'accès au site...) et seront finalisés à l'obtention de l'arrêté d'enregistrement.

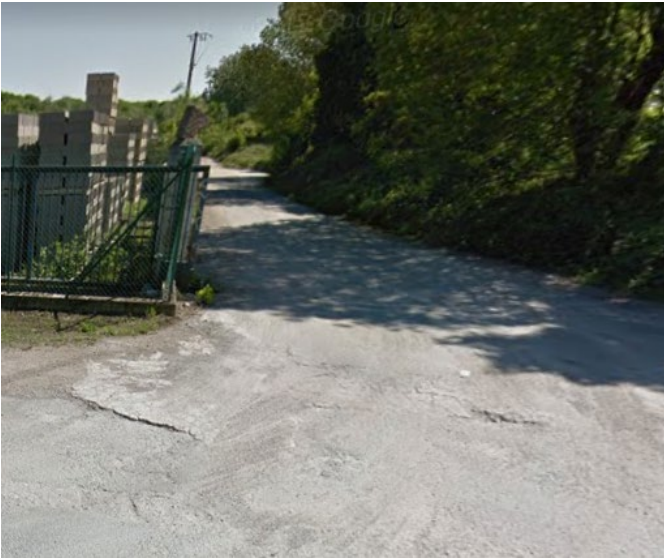
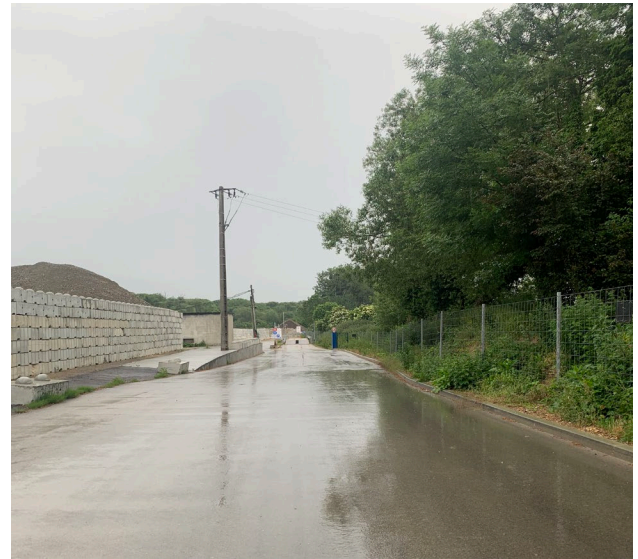
Figure 14 : Entrée du site avant / après travaux réalisés

Par ailleurs, pour limiter la génération de poussières, les voies de circulation et aires de stationnement des véhicules seront aménagées et convenablement nettoyées. En cas de besoin, les pistes non revêtues seront humidifiées pour limiter le soulèvement des poussières sous l’effet du roulage des véhicules et du vent.

La vitesse de circulation sera limitée à 20 km/h pour éviter au maximum la remise en suspension des particules.

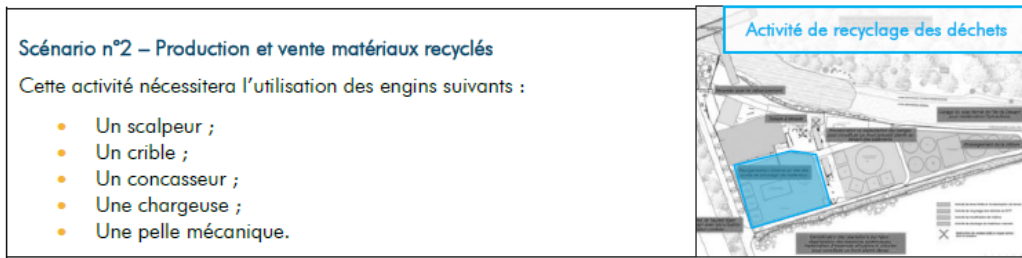
Figure 14 : Localisation activité recyclage des matériaux et déchets issus du BTP

Cette préconisation a été réalisée puisqu'un mur de BOPLO® a été mis en place tout autour de la zone prévue pour l'activité recyclage des matériaux et déchets issus du BTP.

- Mise en place d'une enceinte de type mur bétonné autour du site côté ouest et sud.

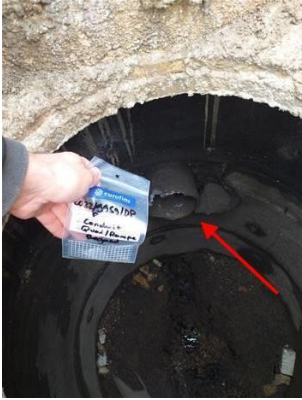
Localisation	Identifiant + Description	Conclusion (justification)	Etat de conservation et préconisations	Photo
Bâtiment Industriel/ R+0 - Atelier	<p><u>Identifiant:</u> M004 <u>echantillon:</u> P004 <u>Description:</u> Conduits fibres-ciment <u>Composant de la construction:</u> 6. Conduits, canalisations et équipements - Conduits de fluides (air, eaux, autres fluides) <u>Partie à sonder:</u> Conduits fibres-ciment <u>Liste selon annexe.13-9 du CSP:</u> C <u>Localisation sur croquis:</u> M004 <u>Sondage:</u> Fractionnement</p>	Présence d'amiante (Après analyse en laboratoire)	Préconisation : Voir les Mesures d'ordre général - Obligations réglementaires

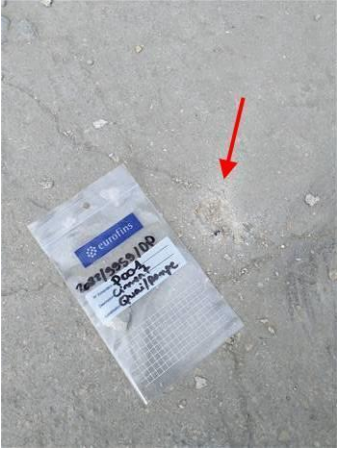
<p><u>Identifiant:</u> M002 <u>echantillon:</u> P002 <u>Description:</u> Chape maigre <u>Composant de la construction:</u> 5. Revêtements de sol et de murs - Revêtements de sol (l'analyse doit concerner chacune des couches du revêtement) <u>Partie à sonder:</u> Chape maigre <u>Liste selon annexe.13-9 du CSP:</u> C <u>Localisation sur croquis:</u> M002</p>

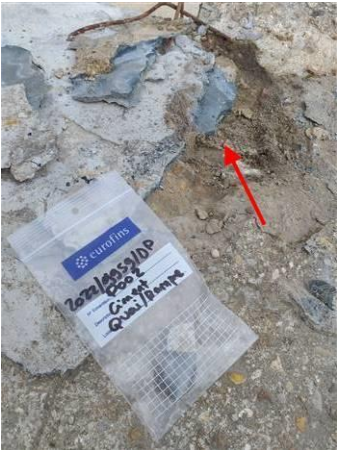
Localisation	Identifiant + Description	Photo
	<p>Identifiant: M003 échantillon: P003 Description: Chape maigre Composant de la construction: 5. Revêtements de sol et de murs - Revêtements de sol (l'analyse doit concerner chacune des couches du revêtement) Partie à sonder: Chape maigre Liste selon annexe.13-9 du CSP: C Localisation sur croquis: M003 Sondage: Fractionnement</p>

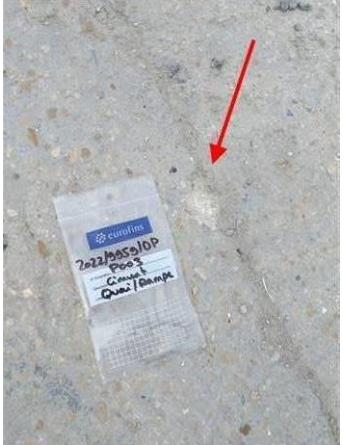
<p>Identifiant: M005 Réf. échantillon: P005 Réf. laboratoire: 22SE003645-005 Description: Mastic Composant de la construction: Fenêtres Partie à sonder: Mastic Liste selon annexe.13-9 du CSP: C Localisation sur croquis: M005 Sondage: Déchirement</p>

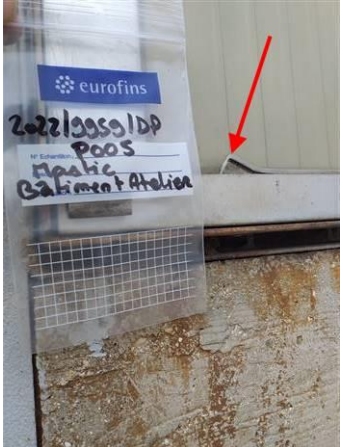
<p>Identifiant: M006 Réf. échantillon: P006 Réf. laboratoire: 22SE003645-006 Description: Chape maigre Composant de la construction: 5. Revêtements de sol et de murs - Revêtements de sol (l'analyse doit concerner chacune des couches du revêtement) Partie à sonder: Chape maigre Liste selon annexe.13-9 du CSP: C Localisation sur croquis: M006 Sondage: Fractionnement</p>

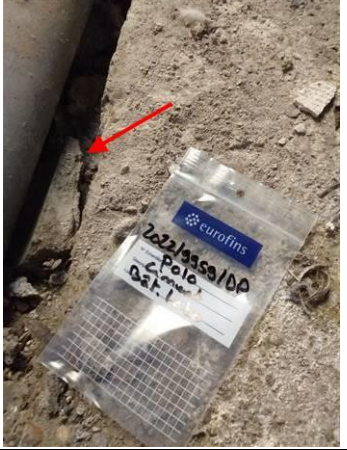
<p> <u>Identifiant:</u> M011 <u>Réf. échantillon:</u> P011 <u>Réf. laboratoire:</u> 22SE003645-011 <u>Description:</u> Enduits projetés <u>Composant de la construction:</u> 3. Parois verticales intérieures et enduits - Murs et cloisons <u>Partie à sonder:</u> Enduits projetés <u>Liste selon annexe.13-9 du CSP:</u> C <u>Localisation sur croquis:</u> M011 <u>Sondage:</u> Fractionnement </p>

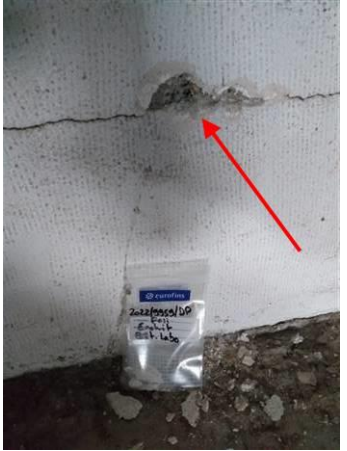
<p> <u>Identifiant:</u> M012 <u>Réf. échantillon:</u> P012 <u>Réf. laboratoire:</u> 22SE003645-012 <u>Description:</u> Chape maigre <u>Composant de la construction:</u> 5. Revêtements de sol et de murs - Revêtements de sol (l'analyse doit concerner chacune des couches du revêtement) <u>Partie à sonder:</u> Chape maigre <u>Liste selon annexe.13-9 du CSP:</u> C <u>Localisation sur croquis:</u> M012 <u>Sondage:</u> Fractionnement </p>

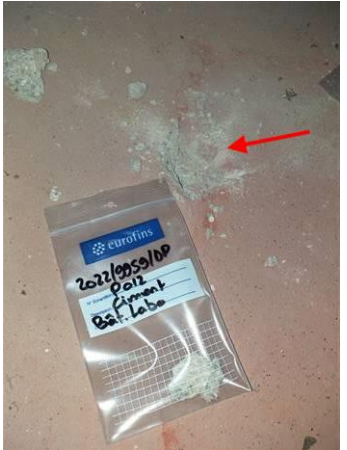
Localisation	Identifiant + Description	Photo
	<p> <u>Identifiant:</u> M013 <u>Réf. échantillon:</u> P013 <u>Réf. laboratoire:</u> 22SE003645-013 <u>Description:</u> Chape maigre <u>Composant de la construction:</u> 5. Revêtements de sol et de murs - Revêtements de sol (l'analyse doit concerner chacune des couches du revêtement) <u>Partie à sonder:</u> Chape maigre <u>Liste selon annexe.13-9 du CSP:</u> C <u>Localisation sur croquis:</u> M013 <u>Sondage:</u> Fractionnement </p>

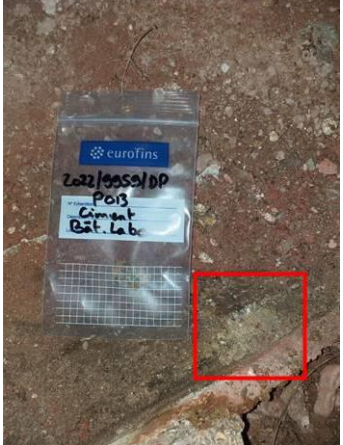
<p> <u>Identifiant:</u> M014 <u>Réf. échantillon:</u> P014 <u>Réf. laboratoire:</u> 22SE003645-014 <u>Description:</u> Colles des carrelages <u>Composant de la construction:</u> 5. Revêtements de sol et de murs - Revêtements de murs <u>Partie à sonder:</u> Colles des carrelages <u>Liste selon annexe.13-9 du CSP:</u> C <u>Localisation sur croquis:</u> M014 <u>Sondage:</u> Raclage </p>

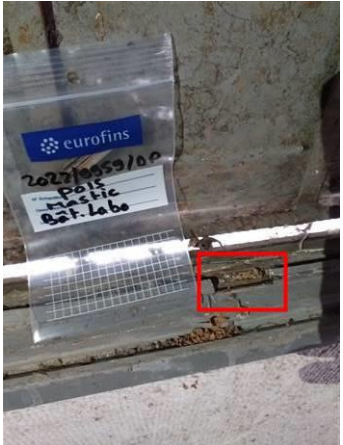
Localisation	Identifiant + Description	Photo
	<p>Identifiant: M016 Réf. échantillon: P016 Réf. laboratoire: 22SE003645-016 Description: Mastic Composant de la construction: Fenêtre Partie à sonder: Mastic Liste selon annexe.13-9 du CSP: C Localisation sur croquis: M016 Sondage: Fractionnement</p>

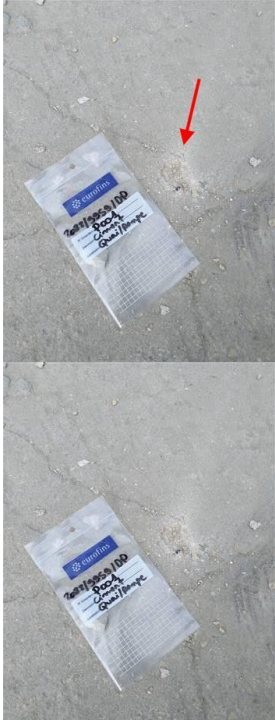
M002	<p><u>Localisation</u> : Bâtiment Industriel/ R+0 - Atelier <u>Echantillons</u> : P002 <u>Description</u> : Chape maigre</p>	<p>Absence d'amiante (Après analyse en laboratoire)</p>

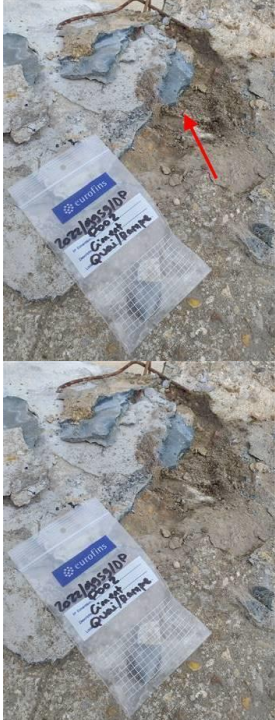
Zone	Identifiant + Description	Conclusion (justification)	Photo
M003	<p><u>Localisation</u> : Bâtiment Industriel/ R+0 - Atelier <u>Echantillons</u> : P003 <u>Description</u> : Chape maigre</p>	<p>Absence d'amiante (Après analyse en laboratoire)</p>

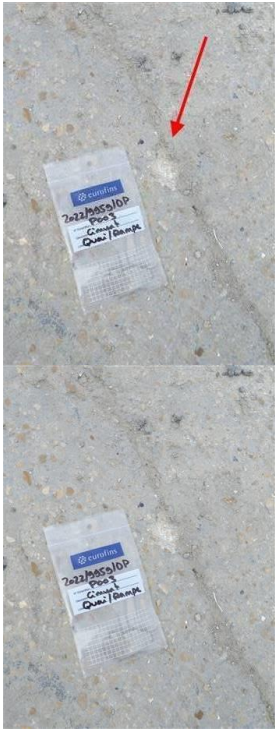
M004	<p><u>Localisation</u> : Bâtiment Industriel/ R+0 - Atelier <u>Echantillons</u> : P004 <u>Description</u> : Conduits fibres-ciment</p>	<p>Présence d'amiante (Après analyse en laboratoire)</p>

Il convient donc de veiller au maintien du bon état de conservation des matériaux et produits contenant de l'amiante afin de remédier au plus tôt aux situations d'usure anormale ou de dégradation.

Enfin, les déchets contenant de l'amiante doivent être éliminés dans des conditions strictes.

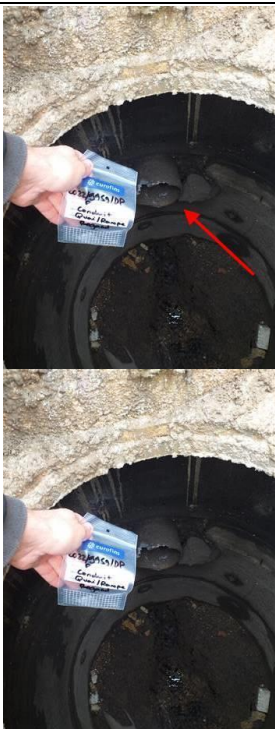
Zone	Identifiant + Description	Conclusion (justification)	Photo
M005	<p><u>Localisation</u> : Bâtiment Industriel/ R+0 - Atelier <u>Echantillons</u> : P005 <u>Description</u> : Mastic</p>	<p>Absence d'amiante (Après analyse en laboratoire)</p>

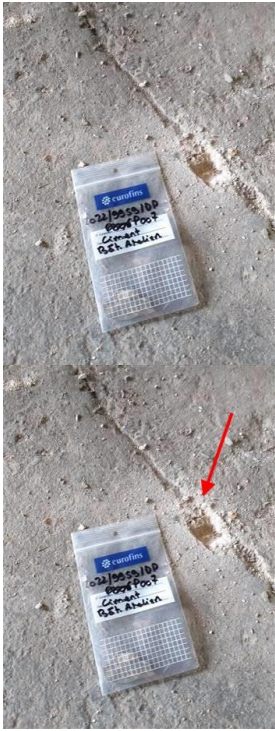
M008	<p><u>Localisation</u> : Bâtiment Industriel/ R+0 - Atelier <u>Echantillons</u> : P008 <u>Description</u> : Peinture</p>	<p>Absence d'amiante (Après analyse en laboratoire)</p>

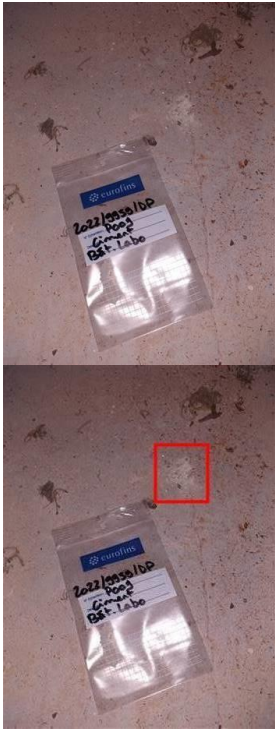
M010	<p><u>Localisation</u> : Bâtiment Industriel/ R+0 - Labo <u>Echantillons</u> : P010 <u>Description</u> : Chape maigre</p>	<p>Absence d'amiante (Après analyse en laboratoire)</p>

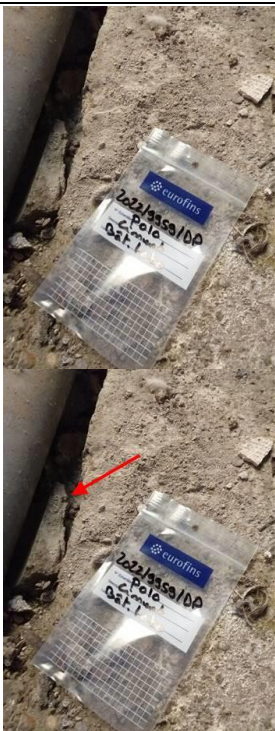
Zone	Identifiant + Description	Conclusion (justification)	Photo
M011	<p><u>Localisation</u> : Bâtiment Industriel/ R+0 - Labo <u>Echantillons</u> : P011 <u>Description</u> : Enduits projetés</p>	<p>Absence d'amiante (Après analyse en laboratoire)</p>

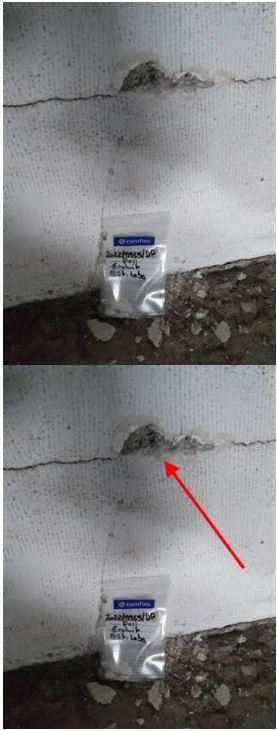
M012	<p><u>Localisation</u> : Bâtiment Industriel/ R+0 - Labo <u>Echantillons</u> : P012 <u>Description</u> : Chape maigre</p>	<p>Absence d'amiante (Après analyse en laboratoire)</p>

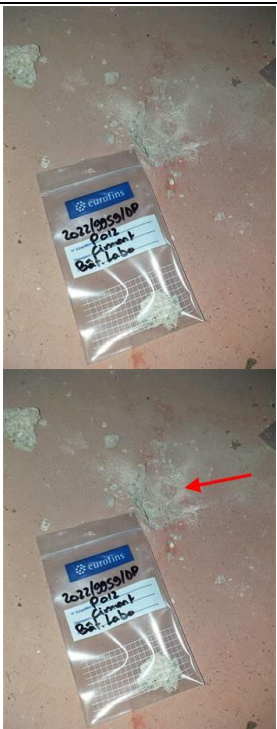
Zone	Identifiant + Description	Conclusion (justification)	Photo
M013	<p><u>Localisation</u> : Bâtiment Industriel/ R+0 - Labo <u>Echantillons</u> : P013 <u>Description</u> : Chape maigre</p>	<p>Absence d'amiante (Après analyse en laboratoire)</p>

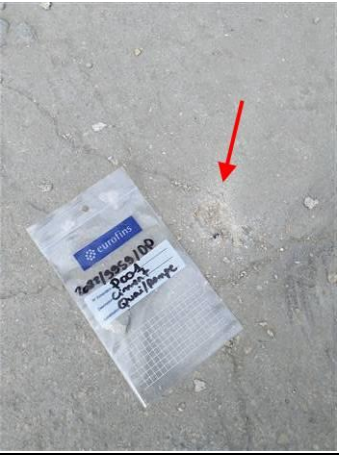
<p>Photo n° PhA001 Localisation : Bâtiment Industriel/ R+0 - Atelier Ouvrage : 5. Revêtements de sol et de murs - Revêtements de sol (l'analyse doit concerner chacune des couches du revêtement) Partie d'ouvrage : Chape maigre Description : Chape maigre</p>

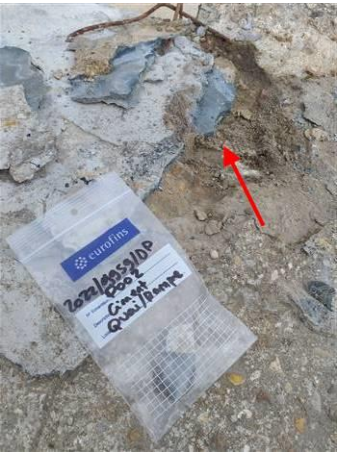
<p>Photo n° PhA002 Localisation : Bâtiment Industriel/ R+0 - Atelier Ouvrage : 5. Revêtements de sol et de murs - Revêtements de sol (l'analyse doit concerner chacune des couches du revêtement) Partie d'ouvrage : Chape maigre Description : Chape maigre</p>

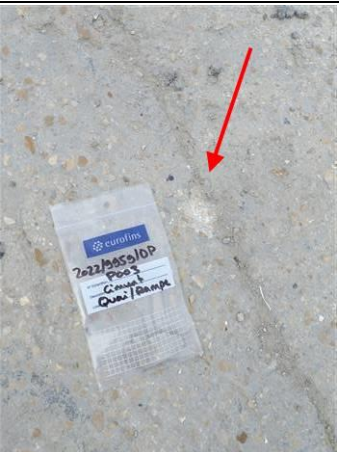
<p>Photo n° PhA003 Localisation : Bâtiment Industriel/ R+0 - Atelier Ouvrage : 5. Revêtements de sol et de murs - Revêtements de sol (l'analyse doit concerner chacune des couches du revêtement) Partie d'ouvrage : Chape maigre Description : Chape maigre</p>

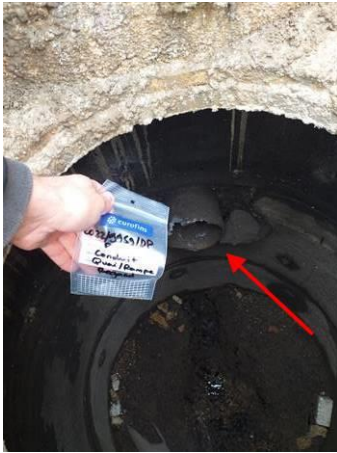
Photo n° PhA004
Localisation : Bâtiment Industriel/ R+0 - Atelier
Ouvrage : 6. Conduits, canalisations et équipements - Conduits de vapeur, fumée, échappement
Partie d'ouvrage : Conduits fibres-ciment
Description : Conduits fibres-ciment

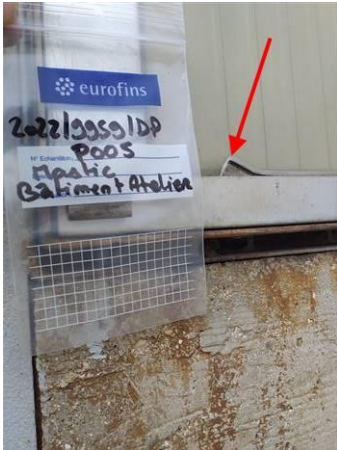
Photo n° PhA005
Localisation : Bâtiment Industriel/ R+0 - Atelier
Ouvrage : Fenêtres
Partie d'ouvrage : Mastic
Description : Mastic
Localisation sur croquis : M005

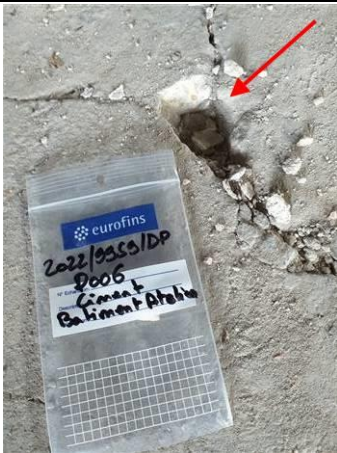
Photo n° PhA006
Localisation : Bâtiment Industriel/ R+0 - Atelier
Ouvrage : 5. Revêtements de sol et de murs - Revêtements de sol (l'analyse doit concerner chacune des couches du revêtement)
Partie d'ouvrage : Chape maigre
Description : Chape maigre
Localisation sur croquis : M006

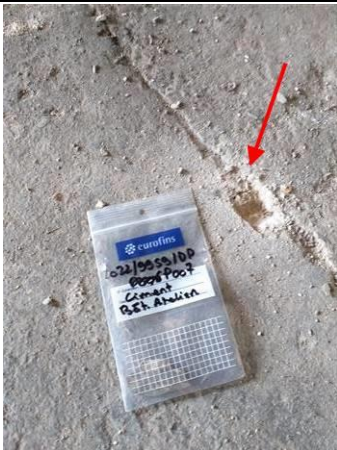
Photo n° PhA007
Localisation : Bâtiment Industriel/ R+0 - Atelier
Ouvrage : 5. Revêtements de sol et de murs - Revêtements de sol (l'analyse doit concerner chacune des couches du revêtement)
Partie d'ouvrage : Chape maigre
Description : Chape maigre
Localisation sur croquis : M007

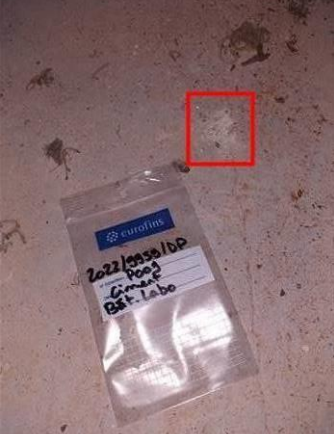
<p>Photo n° PhA009 Localisation : Bâtiment Industriel/ R+0 - Labo Ouvrage : 5. Revêtements de sol et de murs - Revêtements de sol (l'analyse doit concerner chacune des couches du revêtement) Partie d'ouvrage : Chape maigre Description : Chape maigre Localisation sur croquis : M009</p>

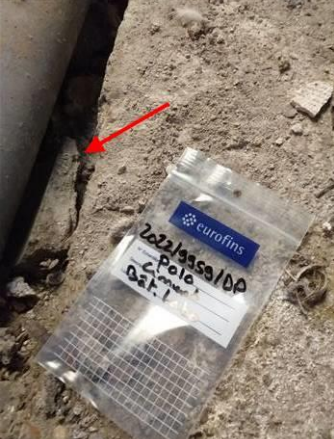
<p>Photo n° PhA010 Localisation : Bâtiment Industriel/ R+0 - Labo Ouvrage : 5. Revêtements de sol et de murs - Revêtements de sol (l'analyse doit concerner chacune des couches du revêtement) Partie d'ouvrage : Chape maigre Description : Chape maigre Localisation sur croquis : M010</p>

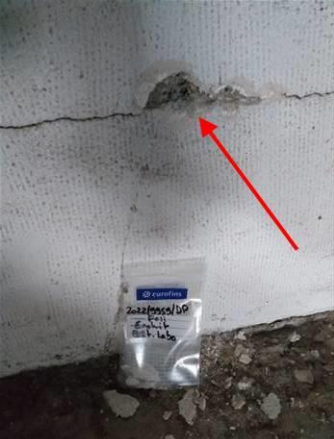
<p>Photo n° PhA011 Localisation : Bâtiment Industriel/ R+0 - Labo Ouvrage : 3. Parois verticales intérieures et enduits - Murs et cloisons Partie d'ouvrage : Enduits projetés Description : Enduits projetés Localisation sur croquis : M011</p>

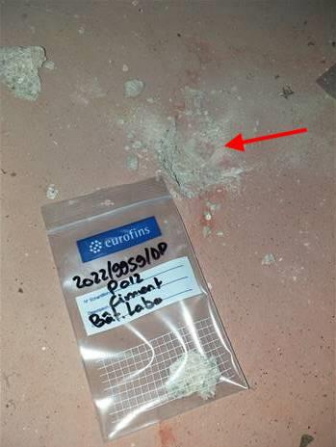
<p>Photo n° PhA012 Localisation : Bâtiment Industriel/ R+0 - Labo Ouvrage : 5. Revêtements de sol et de murs - Revêtements de sol (l'analyse doit concerner chacune des couches du revêtement) Partie d'ouvrage : Chape maigre Description : Chape maigre Localisation sur croquis : M012</p>

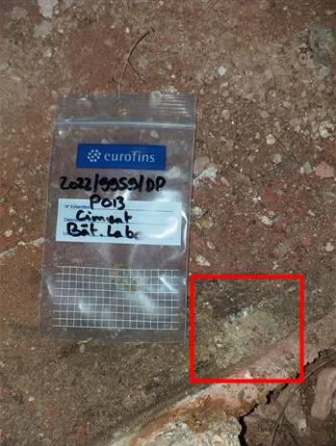
<p>Photo n° PhA013 Localisation : Bâtiment Industriel/ R+0 - Labo Ouvrage : 5. Revêtements de sol et de murs - Revêtements de sol (l'analyse doit concerner chacune des couches du revêtement) Partie d'ouvrage : Chape maigre Description : Chape maigre Localisation sur croquis : M013</p>

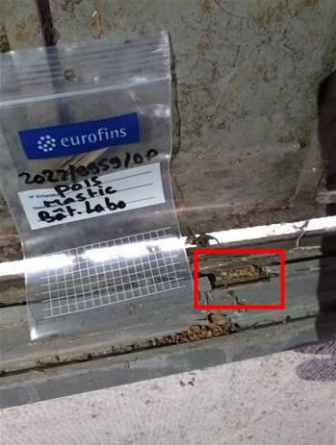
<p>Photo n° PhA015 Localisation : Bâtiment Industriel/ R+0 - Labo Ouvrage : Fenêtre Partie d'ouvrage : Mastic Description : Mastic Localisation sur croquis : M015</p>

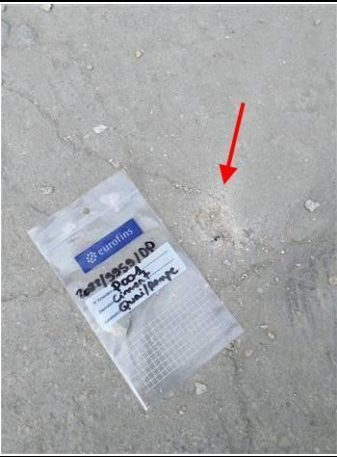
<p>Photo n° PhA017 Localisation : Bâtiment Industriel/ R+0 - Atelier Ouvrage : 5. Revêtements de sol et de murs - Revêtements de sol (l'analyse doit concerner chacune des couches du revêtement) Partie d'ouvrage : Chape maigre Description : Chape maigre Localisation sur croquis : M001</p>

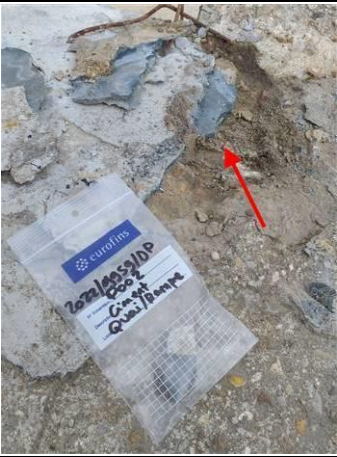
<p>Photo n° PhA018 Localisation : Bâtiment Industriel/ R+0 - Atelier Ouvrage : 5. Revêtements de sol et de murs - Revêtements de sol (l'analyse doit concerner chacune des couches du revêtement) Partie d'ouvrage : Chape maigre Description : Chape maigre</p>

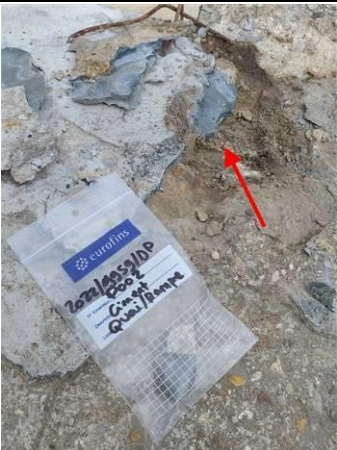
<p>Photo n° PhA019 Localisation : Bâtiment Industriel/ R+0 - Atelier Ouvrage : 5. Revêtements de sol et de murs - Revêtements de sol (l'analyse doit concerner chacune des couches du revêtement) Partie d'ouvrage : Chape maigre Description : Chape maigre Localisation sur croquis : M002</p>
