**PLAN DE PRÉVENTION DES RISQUES  
NATURELS DE MOUVEMENTS DE TERRAIN**  
liés aux cavités abandonnées

Commune du Port-Marly

**Note de Présentation**

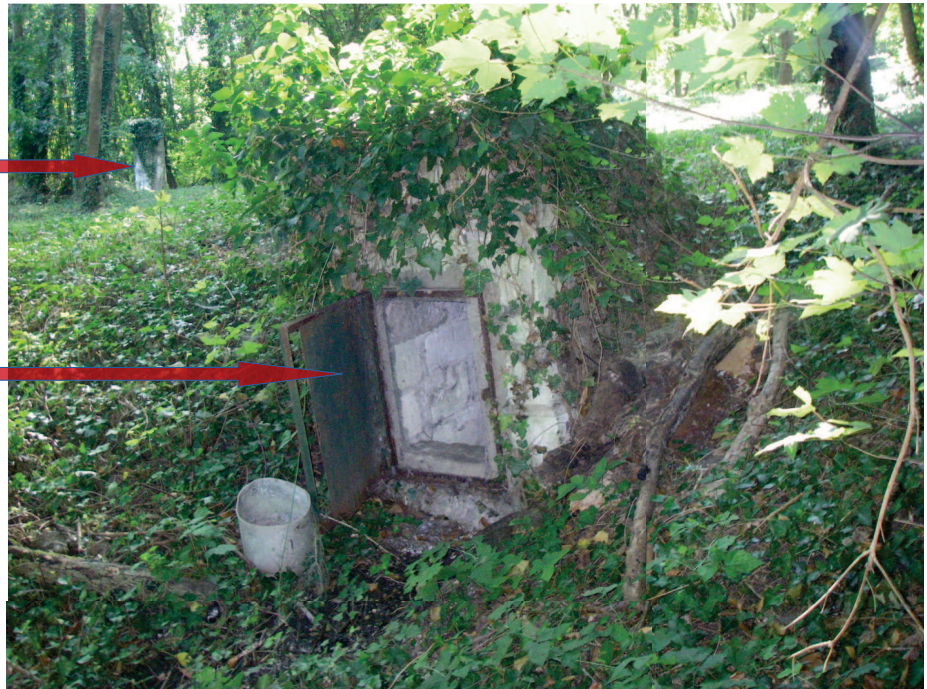
photo 1: En surface de la carrière Lemée-Lévy

tête de puits d'aération de la carrière

ancien ouvrage de drainage endommagé et non entretenu

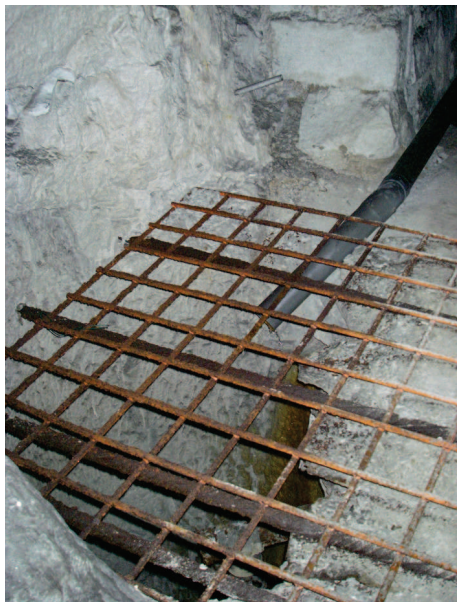
photo 2: Drainage des eaux d'infiltrations par les puits d'aération (carrière Lemée-Lévy)

Toutefois, il a été observé que déstabilisation des terrains de recouvrement et le bouleversement hydrologique du versant engendrés par les glissements de terrains peuvent provoquer des désordres dans les cavités sous-jacentes. Suite aux glissements de 1958-1961, le niveau inférieur de la carrière « Lemée-Lévy » s'est retrouvé partiellement ennoyé et les puits d'aération obstrués. Dans cette carrière un réseau de drainage a donc été créé. Il récolte les eaux qui s'infiltrent désormais par les puits et les évacuent vers des bassins et puits en sol.

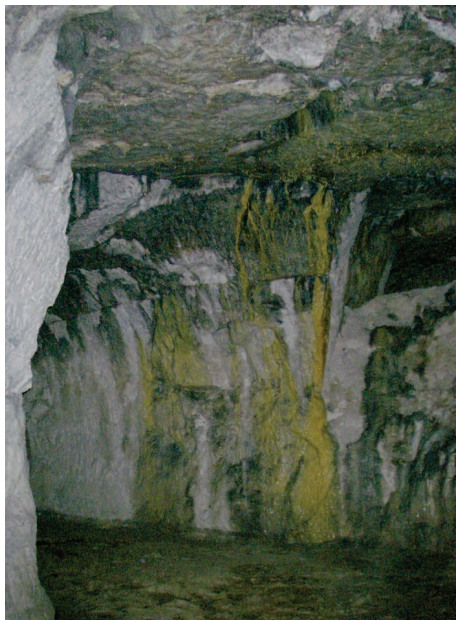
photo 3: Galerie sujette aux infiltrations en pied de versant (carrière Interparlementaire des Chênes)

Enfin, en pied de versant, lorsque les argiles plastiques ne protègent plus la craie celle-ci est très altérée. Les entrées de carrières sont par conséquent en mauvais état lorsqu'elles n'ont pas fait l'objet de consolidation souterraine (voûte...). Toutes les zones de carrière situées sous cette zone d'affleurement de la craie sont sujettes aux variations pluviométriques, sont altérées et dégradées.

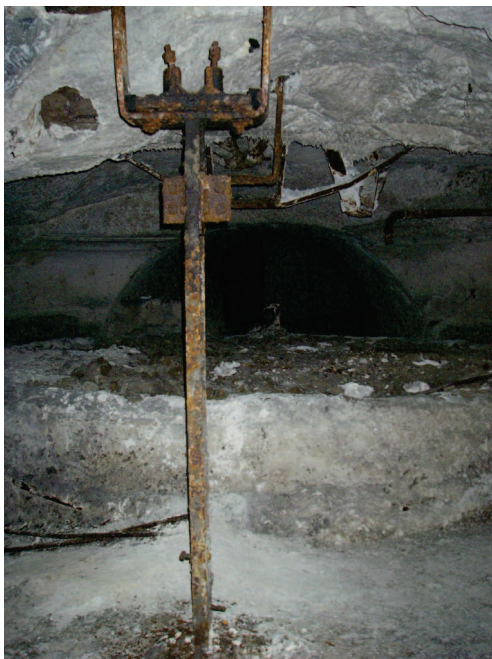
photo 5: Vestige du traitement de la craie après extraction – broyeur (carrière Lemée-Lévy-source IGC)

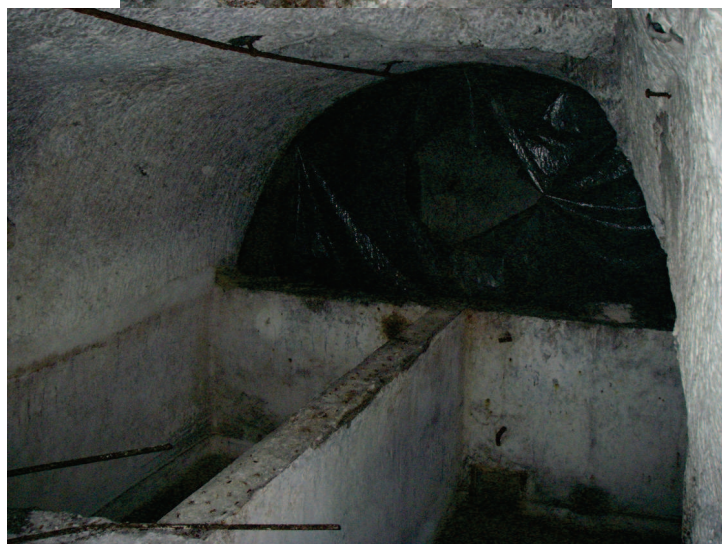
photo 6: Vestige du traitement de la craie après extraction – bassins de décantation. (carrière Lemée-Lévy-source IGC)

Dans cette carrière, l'eau nécessaire au traitement de la craie était prélevée sur place, dans un puits en sol qui atteignait la nappe et qui existe toujours.

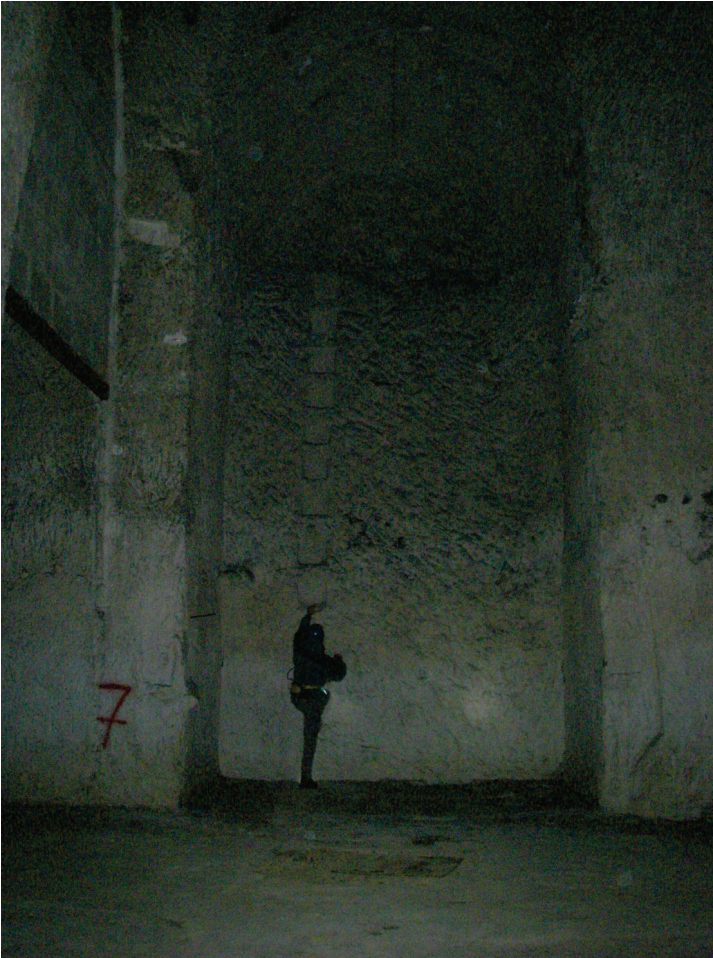
photo 7: Niveau supérieur (carrière Lemée-Lévy-source IGC)

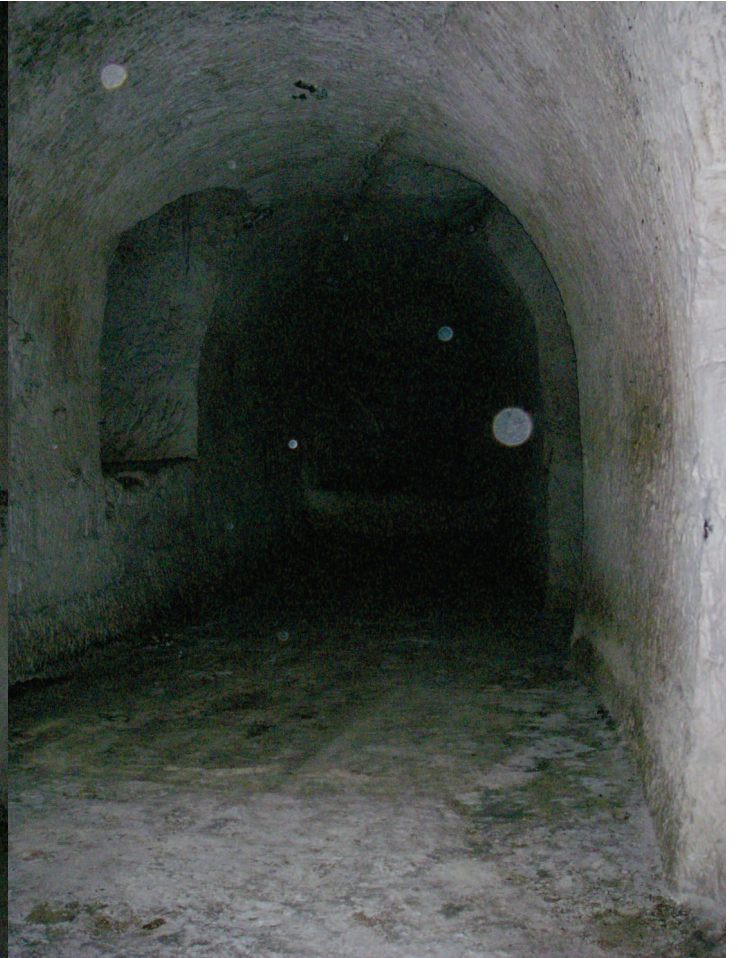
photo 8: Niveau inférieur (carrière Lemée-Lévy-source IGC)

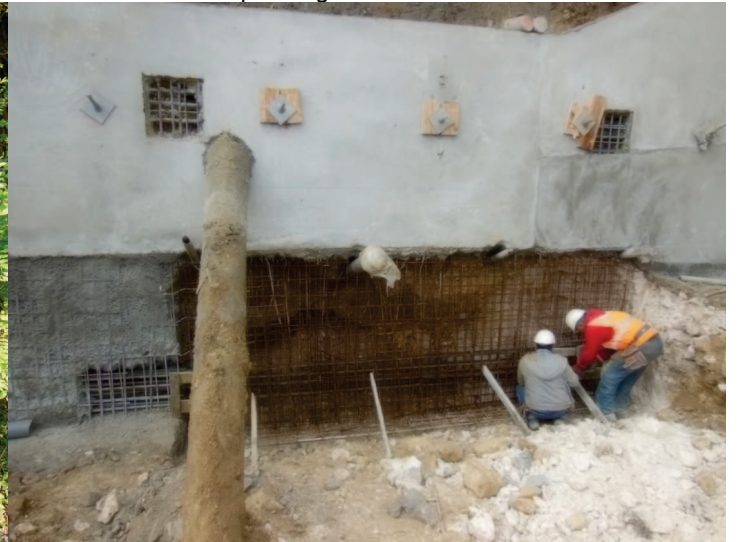
photo 10: Vides recoupés par des travaux de construction côté ouest (source : Géolia)

<b>État général et événements</b>	Carrière inaccessible ; état incertain – Aucun effondrement connu
<b>Travaux effectués</b>	Une petite partie des vides a peut être été remblayée ou décapée lors du récent chantier de construction mais aucun plan de recollement complet des travaux réalisés n'a été trouvé

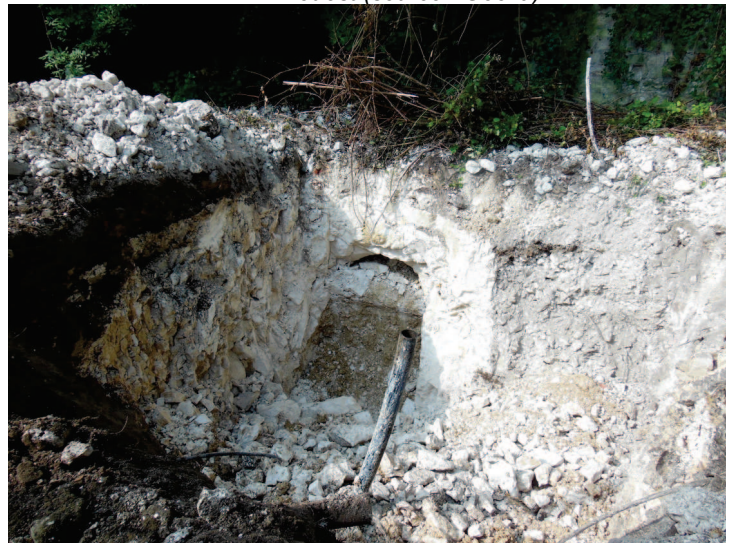
photo 11: Vides inférieurs au terrain naturel connu depuis 1849 et recoupés par des travaux de construction (source : Géolia)

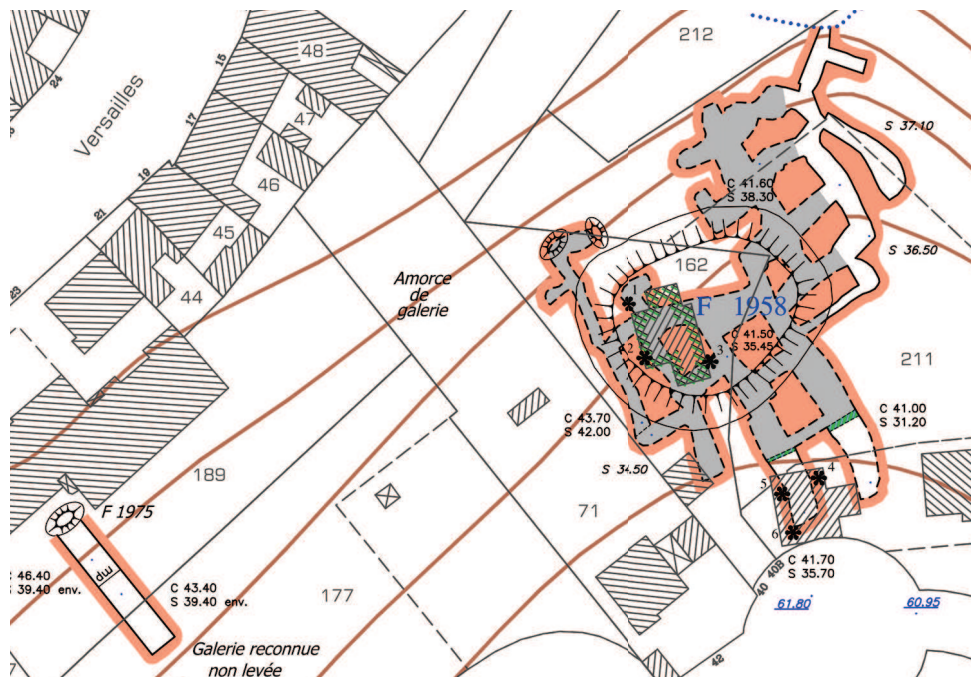
Figure 16: Extrait de l'atlas des carrières souterraines (carrière « Lefebvre » et zone de galeries-source IGC)

FICHE 6	
<b>Localisation</b>	Lieu-dit « Le Village »
<b>Section cadastrale</b>	AH
<b>Matériau exploité</b>	craie
<b>Dénomination</b>	Lefebvre
<b>Méthode d'exploitation</b>	par piliers abandonnés Taux de défrèvement moyen : de l'ordre de 70 %
<b>Épaisseur de recouvrement</b>	10 à 20 mètres
<b>Hauteur des vides</b>	varie de 3 à 10 m
<b>Cote sol</b>	Environ 31-34 m NGF
<b>Connaissance des vides</b>	Lefebvre n'est pas le nom d'un exploitant mais celui du propriétaire du terrain lors de l'effondrement de 1958. Un levé topographique partiel a été effectué. Toutefois, le plan d'archive relatif aux parties effondrées et remblayées reste introuvable.  Par ailleurs, en 1833 les archives mentionnent une « Carrière ouverte en cavage à bouches appartenant à Mme la Marquise de Féretti ; elle est située dans son parc et n'est pas exploitée en ce moment. ». Nous ne disposons d'aucun élément de localisation ni information, mais il est probable qu'il s'agisse de la carrière Lefebvre.

FICHE 7	
<b>Localisation</b>	Lieu-dit « Le Village »
<b>Section cadastrale</b>	AH
<b>Matériau exploité</b>	Craie
<b>Caractéristiques</b>	Zone de caves et galeries – petits cavages peu développés
<b>Épaisseur de recouvrement</b>	1 à 7 mètres pour la partie connue des vides
<b>Hauteur des vides</b>	varie de 4 à 7 m
<b>Cote sol</b>	Environ 39 m NGF
<b>Connaissance des vides</b>	levé topographique approximatif suite à la découverte de la galerie en 1975. À cette occasion, le Maire a indiqué une amorce de galerie longue de 4 à 5 m dont l'entrée est bouchée et située entre la galerie découverte et la carrière « Lefebvre » (« Amorce de galerie » sur l'Atlas des carrières souterraines). À cette date, la galerie découverte est décrite en mauvais état de conservation. La zone présumée de galeries et de caves englobant la galerie découverte en 1975 a notamment été établie au regard de la topographie du secteur.

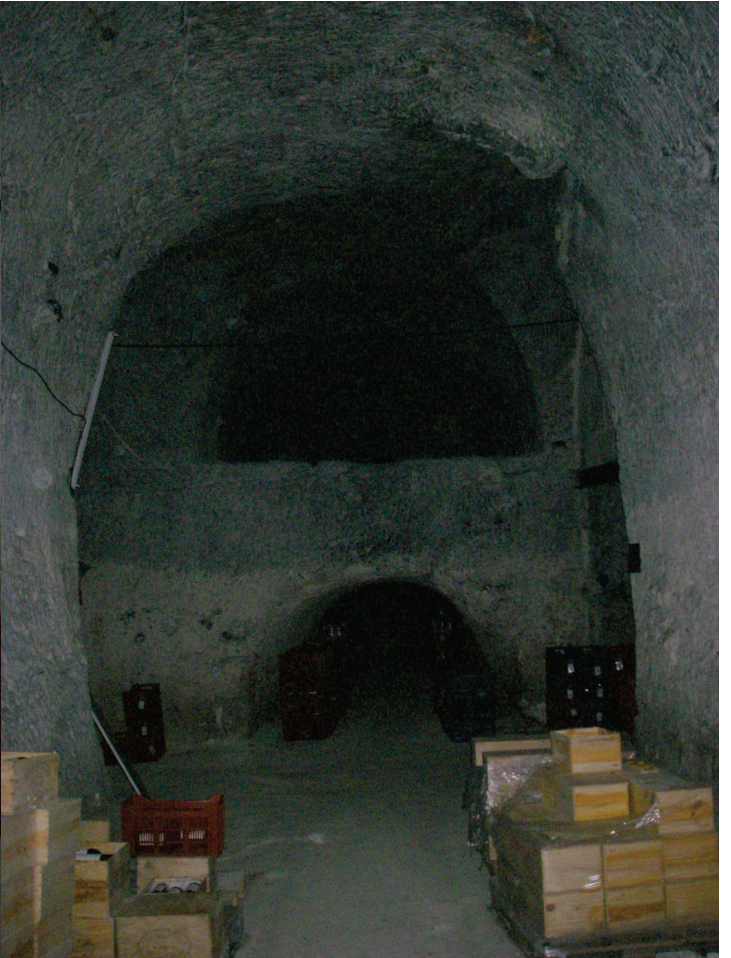
photo 14:Niveaux superposés – Carrière Terrel des Chênes (source IGC)

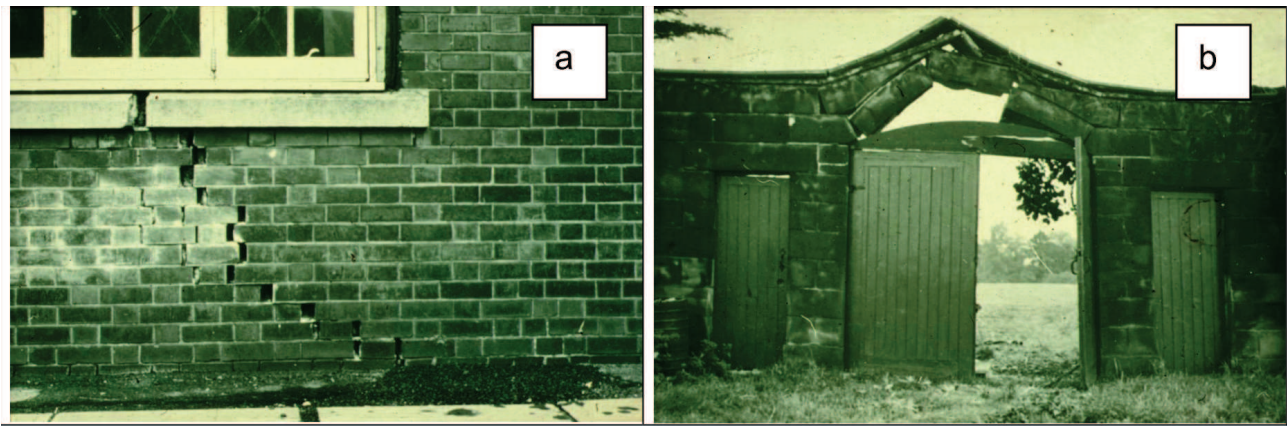
**INERIS** Dommages induits par les mouvements du sous-sol d'origine minière

a : rupture par extension-cisaillement ; b : rupture par compression

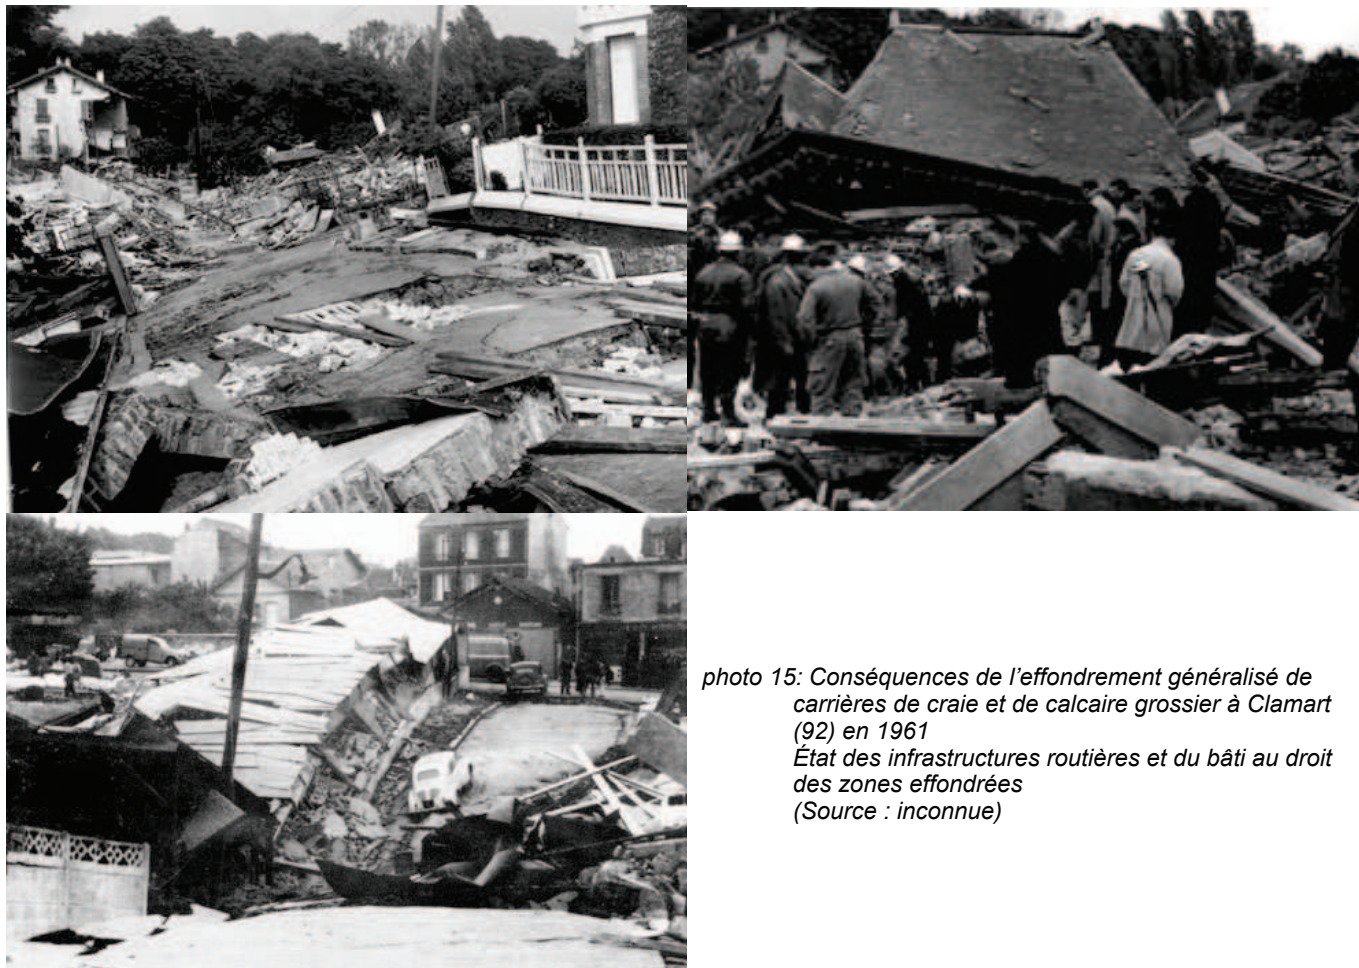
photo 15: Conséquences de l'effondrement généralisé de carrières de craie et de calcaire grossier à Clamart (92) en 1961  
État des infrastructures routières et du bâti au droit des zones effondrées  
(Source : inconnue)

C'est le phénomène le plus redouté au Port-Marly puisque l'ensemble des carrières de craie de la commune présentent des facteurs de prédisposition à ce type de mouvement. Un effondrement généralisé eut lieu à la fin du 18<sup>e</sup> ou au début du 19<sup>e</sup> siècle dans la carrière « Journé-Vénard ». Un autre événement majeur s'est produit en 1927 dans la carrière « Delaizement-Terrel des Chênes » qui à l'époque n'a affecté qu'un chemin de culture et des parcelles non bâties. Un troisième en 1958 dans la carrière « Lefebvre » qui s'est déroulé en deux phases successives.

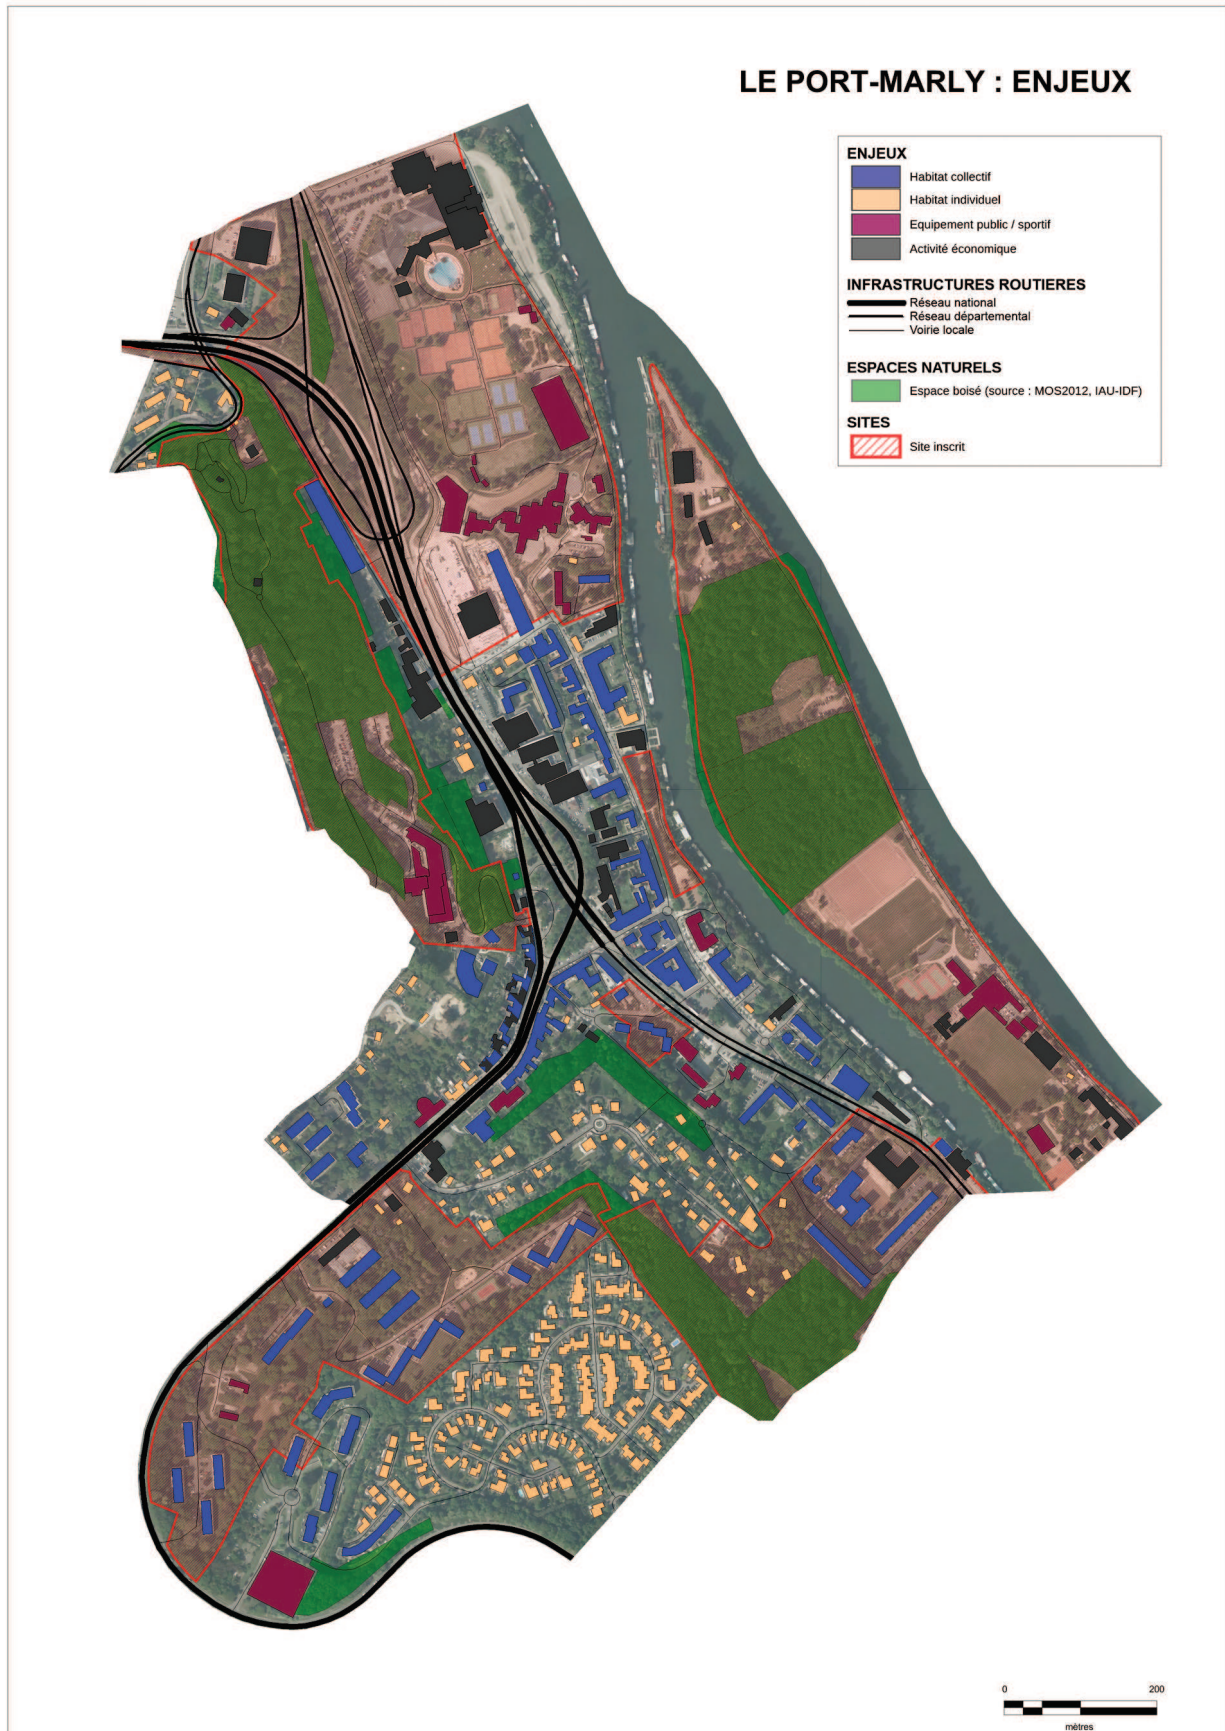
## Annexe 2 : Cartographie des enjeux
