**PRÉFECTURE DES YVELINES**  
DIRECTION DÉPARTEMENTALE DES TERRITOIRES

**PLAN DE PRÉVENTION DES RISQUES  
NATURELS DE MOUVEMENTS DE TERRAIN**  
liés aux cavités abandonnées

Commune du Port-Marly

**Note de Présentation**

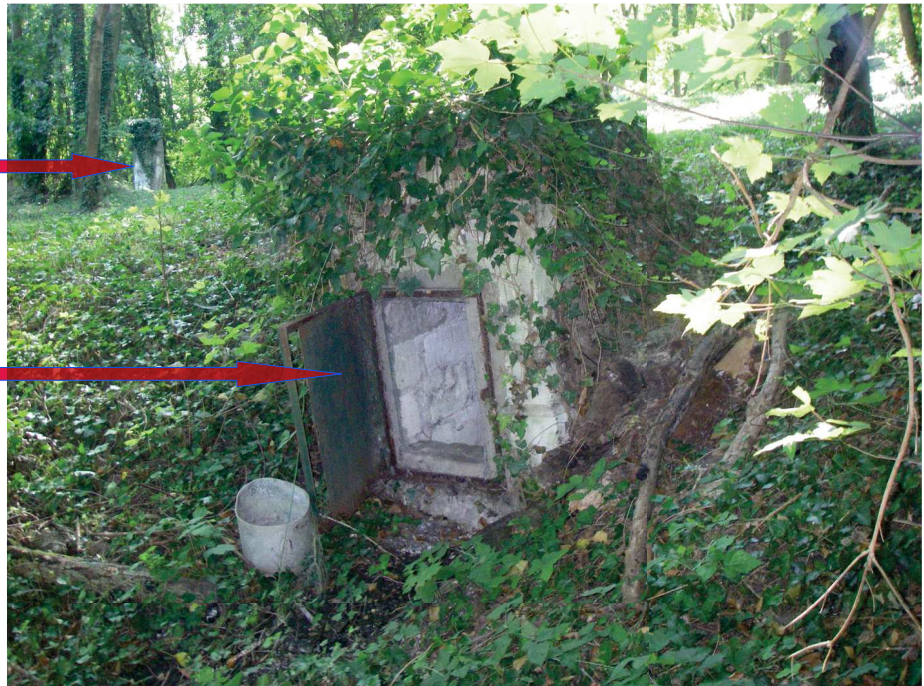
photo 1: En surface de la carrière Lemée-Lévy

tête de puits d'aération de la carrière

ancien ouvrage de drainage endommagé et non entretenu

Toutefois, il a été observé que déstabilisation des terrains de recouvrement et le bouleversement hydrologique du versant engendrés par les glissements de terrains peuvent provoquer des désordres dans les cavités sous-jacentes. Suite aux glissements de 1958-1961, le niveau inférieur de la carrière « Lemée-Lévy » s'est retrouvé partiellement ennoyé et les puits d'aération obstrués. Dans cette carrière un réseau de drainage a donc été créé. Il récolte les eaux qui s'infiltrent désormais par les puits et les évacuent vers des bassins et puits en sol.

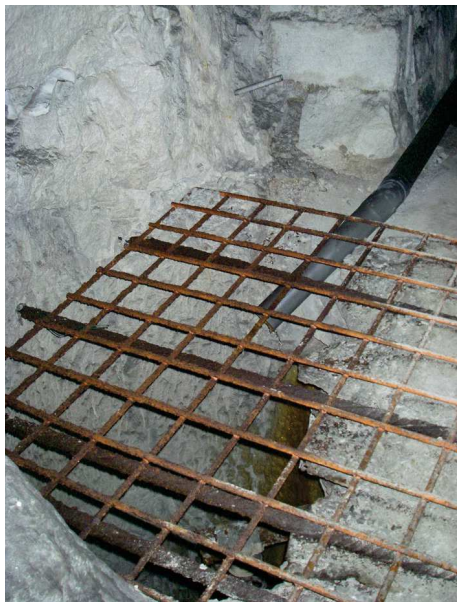
photo 2: Drainage des eaux d'infiltrations par les puits d'aération (carrière Lemée-Lévy)

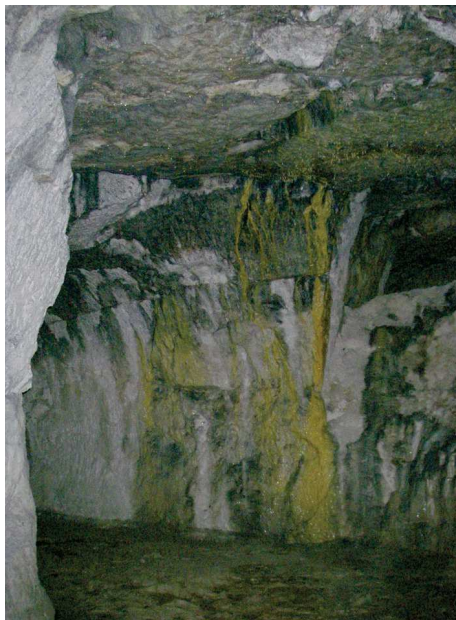
photo 3: Galerie sujette aux infiltrations en pied de versant (carrière Interparlementaire des Chênes)

Enfin, en pied de versant, lorsque les argiles plastiques ne protègent plus la craie celle-ci est très altérée. Les entrées de carrières sont par conséquent en mauvais état lorsqu'elles n'ont pas fait l'objet de consolidation souterraine (voûte...). Toutes les zones de carrière situées sous cette zone d'affleurement de la craie sont sujettes aux variations pluviométriques, sont altérées et dégradées.

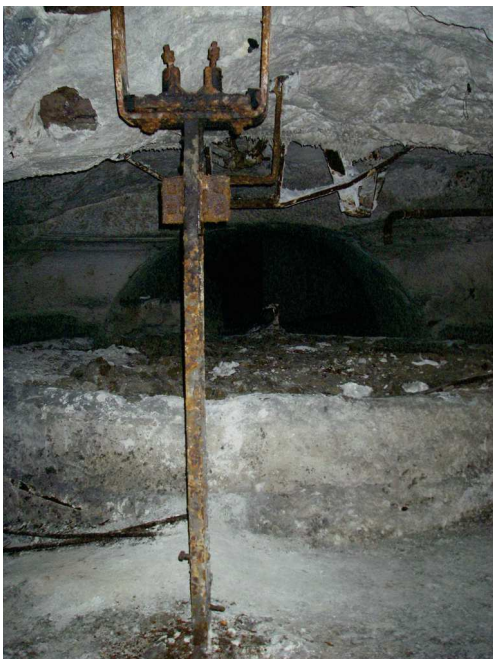
photo 5: Vestige du traitement de la craie après extraction – broyeur (carrière Lemée-Lévy-source IGC)

Depuis la fin du XVIIIe siècle, les formations crayeuses présentes au Port-Marly ont été sollicitées, d'abord à ciel ouvert dans leurs parties les plus accessibles puis en souterrain lorsque les épaisseurs de terrains de surface devenaient trop importantes à décaper. La craie abattue était acheminée par des chariots dans une zone de traitement où elle était concassée et mélangée à de l'eau dans de grands bassins. Par décantation, le blanc de Meudon le plus fin était déshydraté, pour être utilisé dans les processus industriels de la peinture.

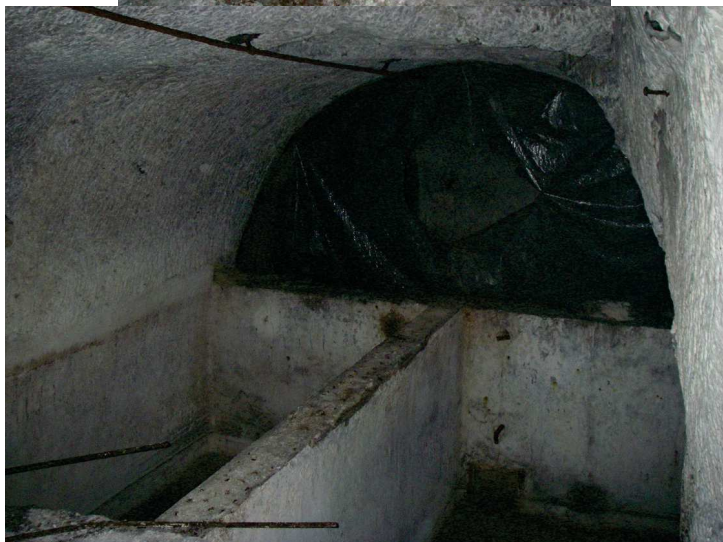
photo 6: Vestige du traitement de la craie après extraction – bassins de décantation. (carrière Lemée-Lévy-source IGC)

Dans cette carrière, l'eau nécessaire au traitement de la craie était prélevée sur place, dans un puits en sol qui atteignait la nappe et qui existe toujours.

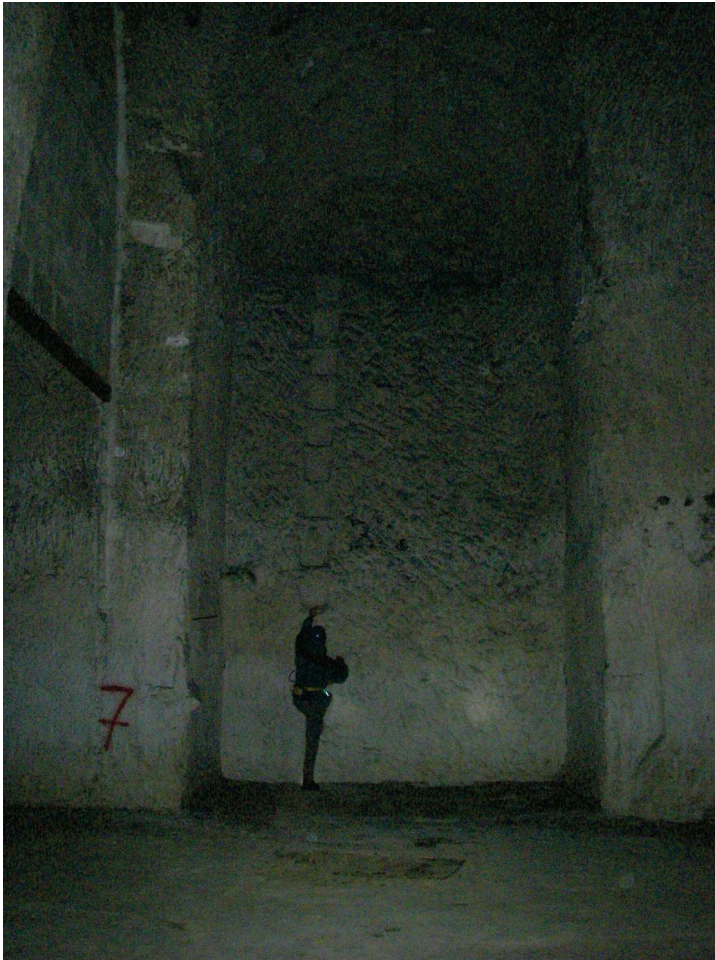
photo 7: Niveau supérieur (carrière Lemée-Lévy-source IGC)

<b>État général et événements</b>	<p>Carrière inondée par la crue de la Seine en 1910</p> <p>Le glissement de terrain de 1958 a provoqué la rupture et l'obstruction de 2 cheminées d'aération dont la partie supérieure a été déportée de 10 à 15 m.</p> <p>Le niveau inférieur de la carrière s'est retrouvé inondé sur une hauteur d'1 m environ et fut asséché par pompage en 1962 par le champignoniste. Suite à ce glissement, les infiltrations surabondantes au niveau des puits d'aération (P1 et P5) ont donné lieu à la création d'un réseau de drainage en carrière qui récolte ces eaux vers des bassins et puits en sol.</p> <p>Surveillance pour le domaine communal par l'IGC depuis 1975 :</p> <ul style="list-style-type: none"> <li>– pas d'évolution notable de l'ensemble des vides depuis 1975 à l'exception de quelques chutes de blocs au niveau des entrées qui ont été purgées et confortées depuis.</li> <li>– des angles de piliers situés au nord-ouest près de l'avenue de l'Europe sont dégradés</li> </ul>

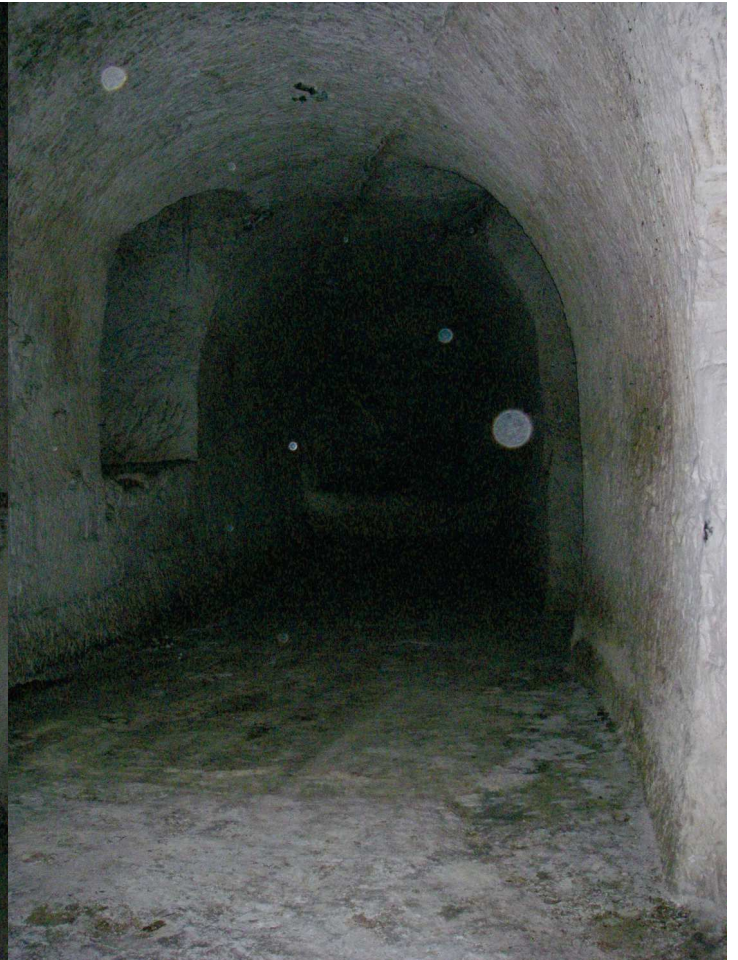
photo 8: Niveau inférieur (carrière Lemée-Lévy-source IGC)

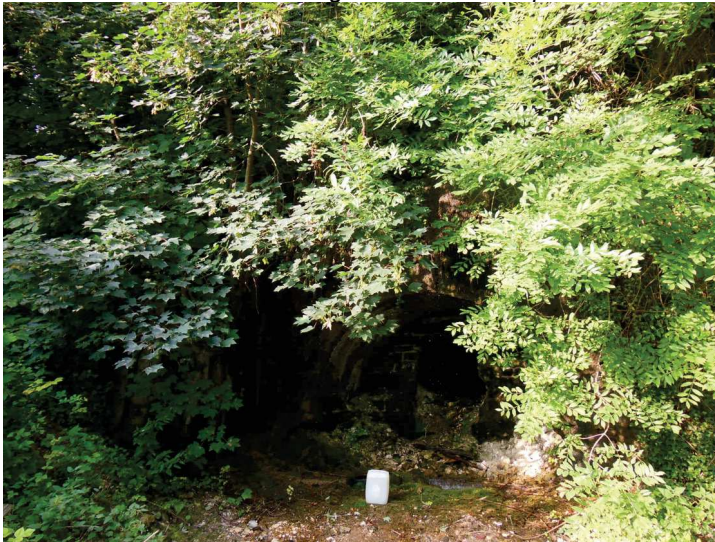
photo 9: Entrée est (source : Géolia)

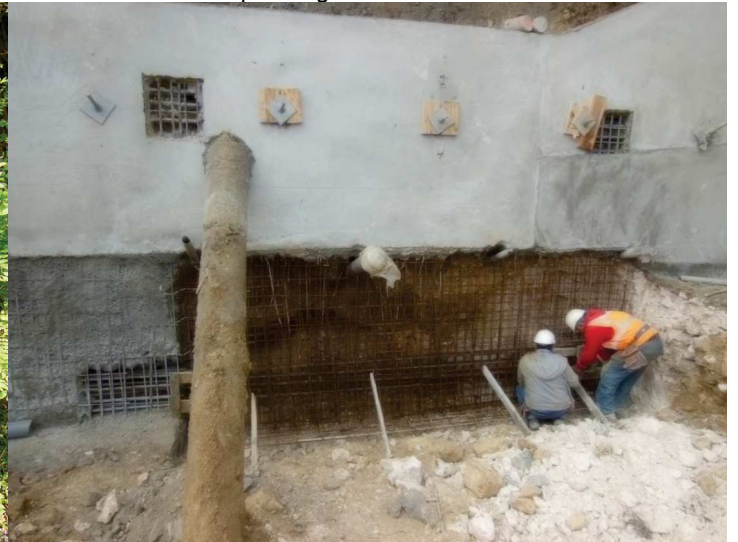
photo 10: Vides recoupés par des travaux de construction côté ouest (source : Géolia)

<b>État général et événements</b>	Carrière inaccessible ; état incertain – Aucun effondrement connu
<b>Travaux effectués</b>	Une petite partie des vides a peut être été remblayée ou décapée lors du récent chantier de construction mais aucun plan de recollement complet des travaux réalisés n'a été trouvé

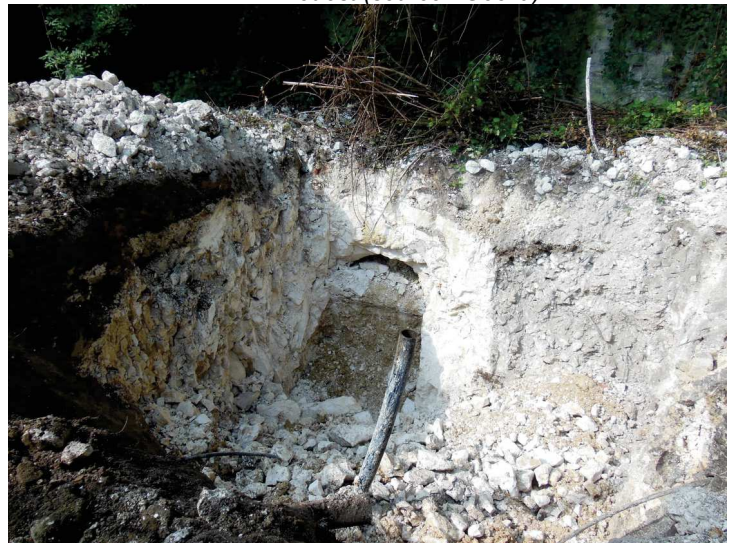
photo 11: Vides inférieurs au terrain naturel connu depuis 1849 et recoupés par des travaux de construction (source : Géolia)

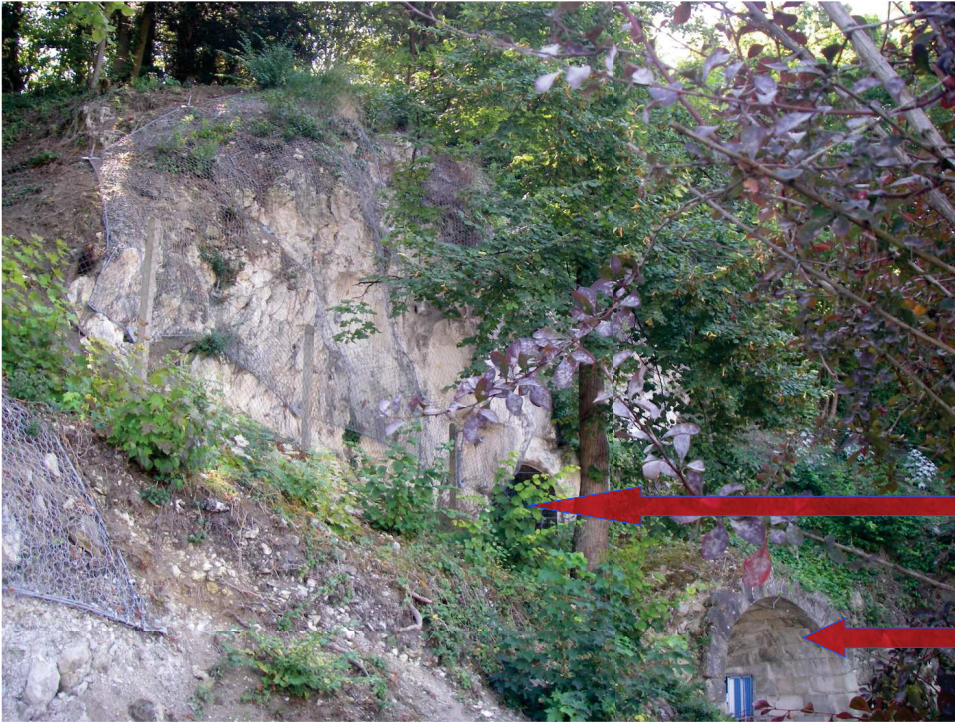
photo 12: Entrée de la carrière « Lefebvre » (source IGC)

FICHE 6	
<b>Localisation</b>	Lieu-dit « Le Village »
<b>Section cadastrale</b>	AH
<b>Matériau exploité</b>	craie
<b>Dénomination</b>	Lefebvre
<b>Méthode d'exploitation</b>	par piliers abandonnés Taux de défrèvement moyen : de l'ordre de 70 %
<b>Épaisseur de recouvrement</b>	10 à 20 mètres
<b>Hauteur des vides</b>	varie de 3 à 10 m
<b>Cote sol</b>	Environ 31-34 m NGF
<b>Connaissance des vides</b>	Lefebvre n'est pas le nom d'un exploitant mais celui du propriétaire du terrain lors de l'effondrement de 1958. Un levé topographique partiel a été effectué. Toutefois, le plan d'archive relatif aux parties effondrées et remblayées reste introuvable.  Par ailleurs, en 1833 les archives mentionnent une « Carrière ouverte en cavage à bouches appartenant à Mme la Marquise de Féretti ; elle est située dans son parc et n'est pas exploitée en ce moment. ». Nous ne disposons d'aucun élément de localisation ni information, mais il est probable qu'il s'agisse de la carrière Lefebvre.

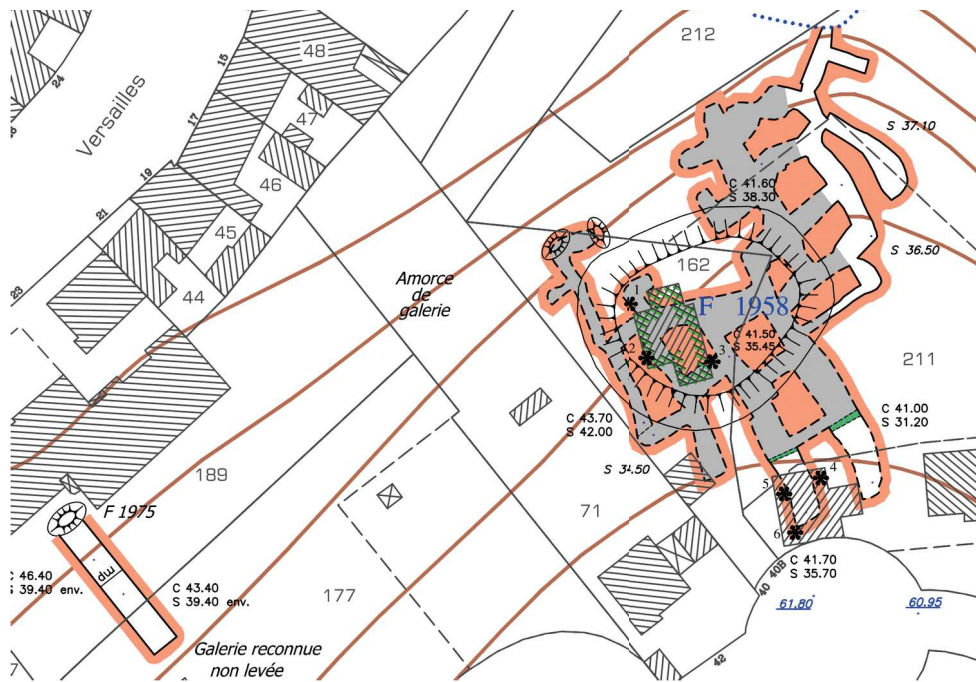
Figure 16: Extrait de l'atlas des carrières souterraines (carrière « Lefebvre » et zone de galeries-source IGC)

FICHE 7	
<b>Localisation</b>	Lieu-dit « Le Village »
<b>Section cadastrale</b>	AH
<b>Matériau exploité</b>	Craie
<b>Caractéristiques</b>	Zone de caves et galeries – petits cavages peu développés
<b>Épaisseur de recouvrement</b>	1 à 7 mètres pour la partie connue des vides
<b>Hauteur des vides</b>	varie de 4 à 7 m
<b>Cote sol</b>	Environ 39 m NGF
<b>Connaissance des vides</b>	levé topographique approximatif suite à la découverte de la galerie en 1975. À cette occasion, le Maire a indiqué une amorce de galerie longue de 4 à 5 m dont l'entrée est bouchée et située entre la galerie découverte et la carrière « Lefebvre » (« Amorce de galerie » sur l'Atlas des carrières souterraines). À cette date, la galerie découverte est décrite en mauvais état de conservation. La zone présumée de galeries et de caves englobant la galerie découverte en 1975 a notamment été établie au regard de la topographie du secteur.

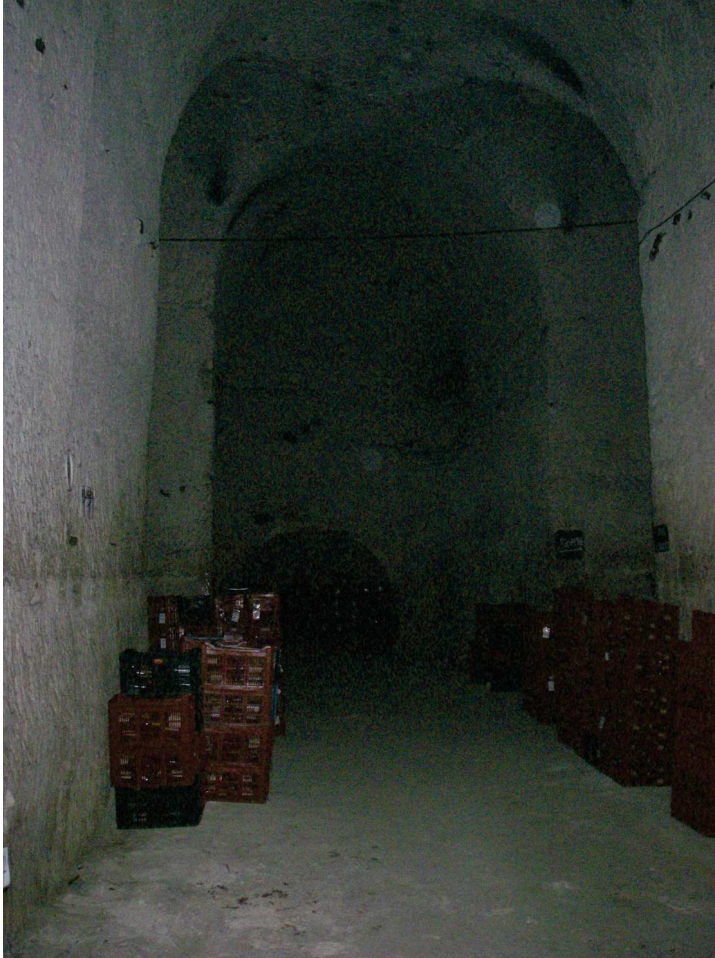
photo 13:Carrière Terrel des Chênes (source IGC)

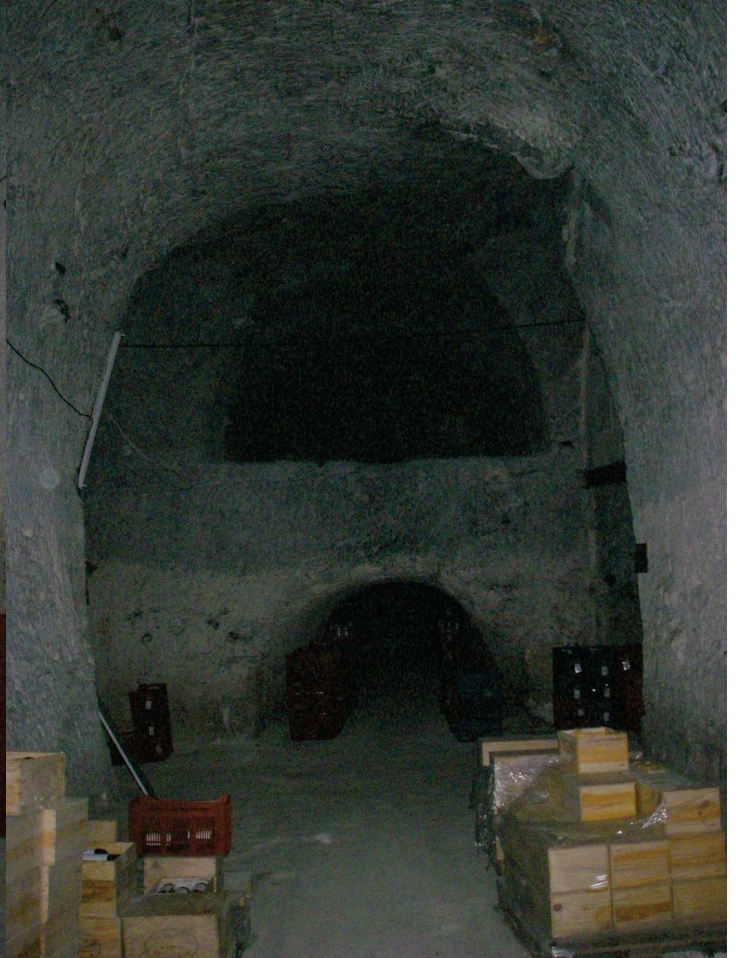
photo 14:Niveaux superposés – Carrière Terrel des Chênes (source IGC)

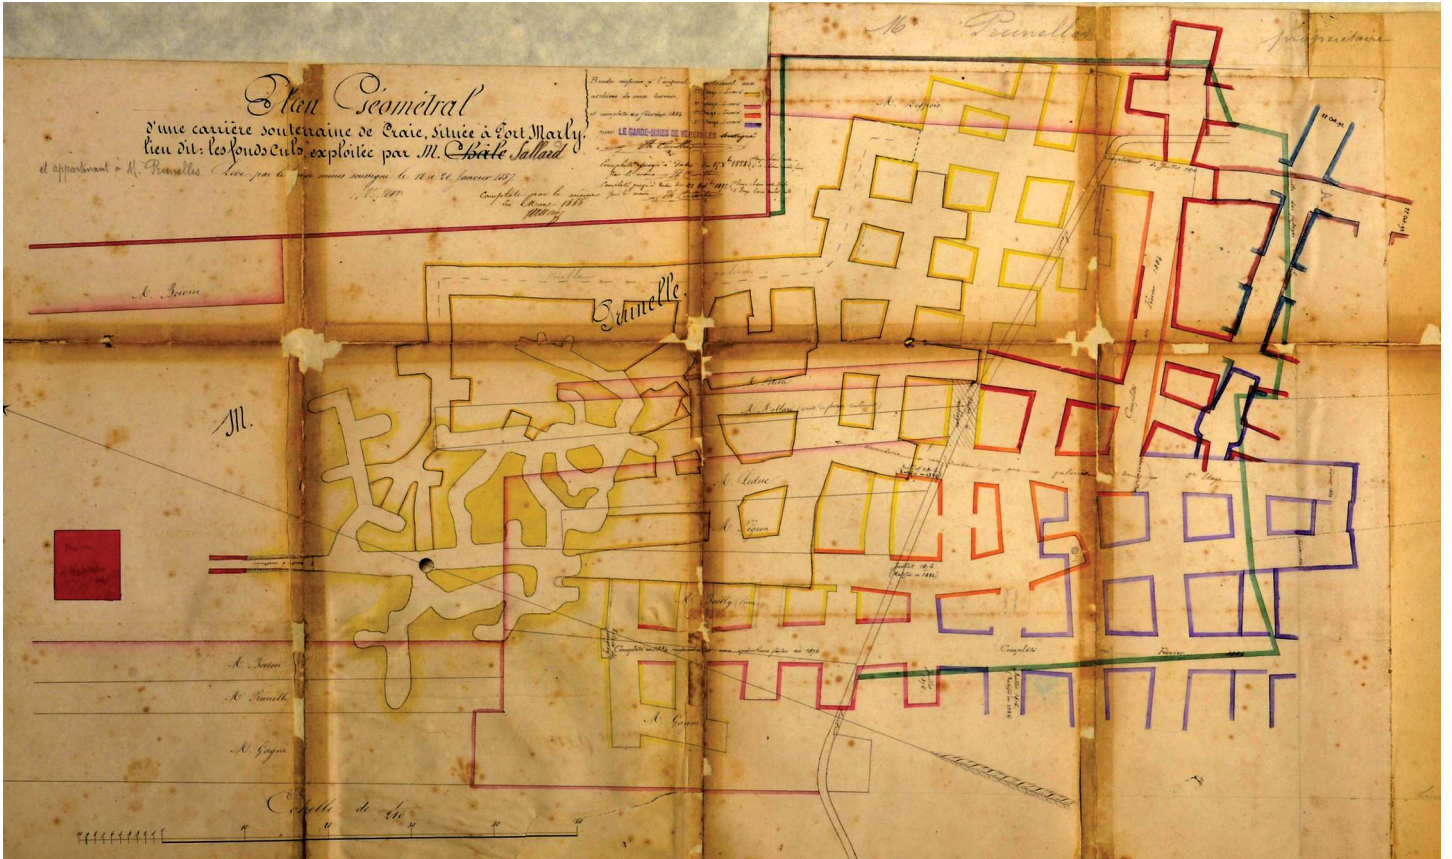
Figure 19: plan de la carrière Châte puis Sallard mis à jour de 1857-1892

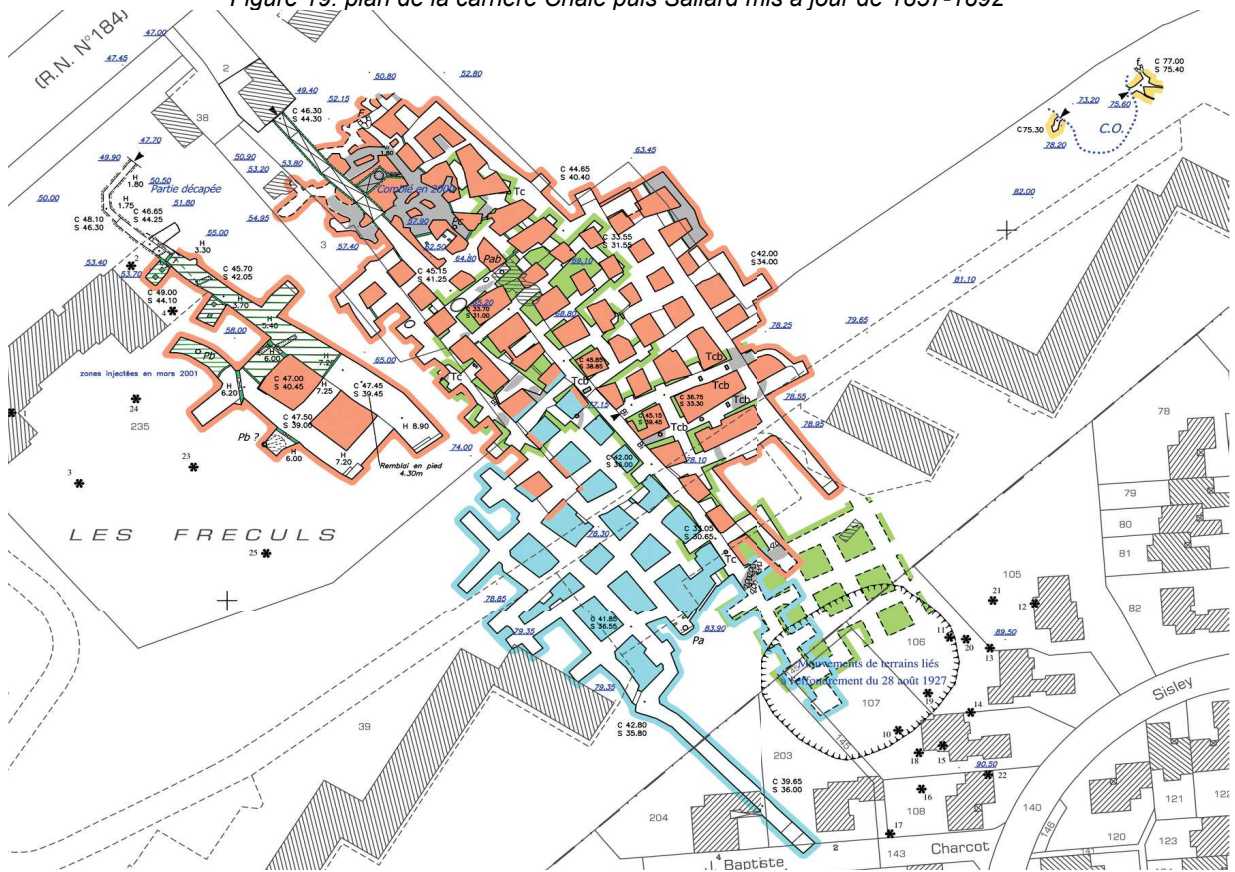
Figure 20: Extrait du plan 2016 (carrière Terrel des Chênes-source IGC)

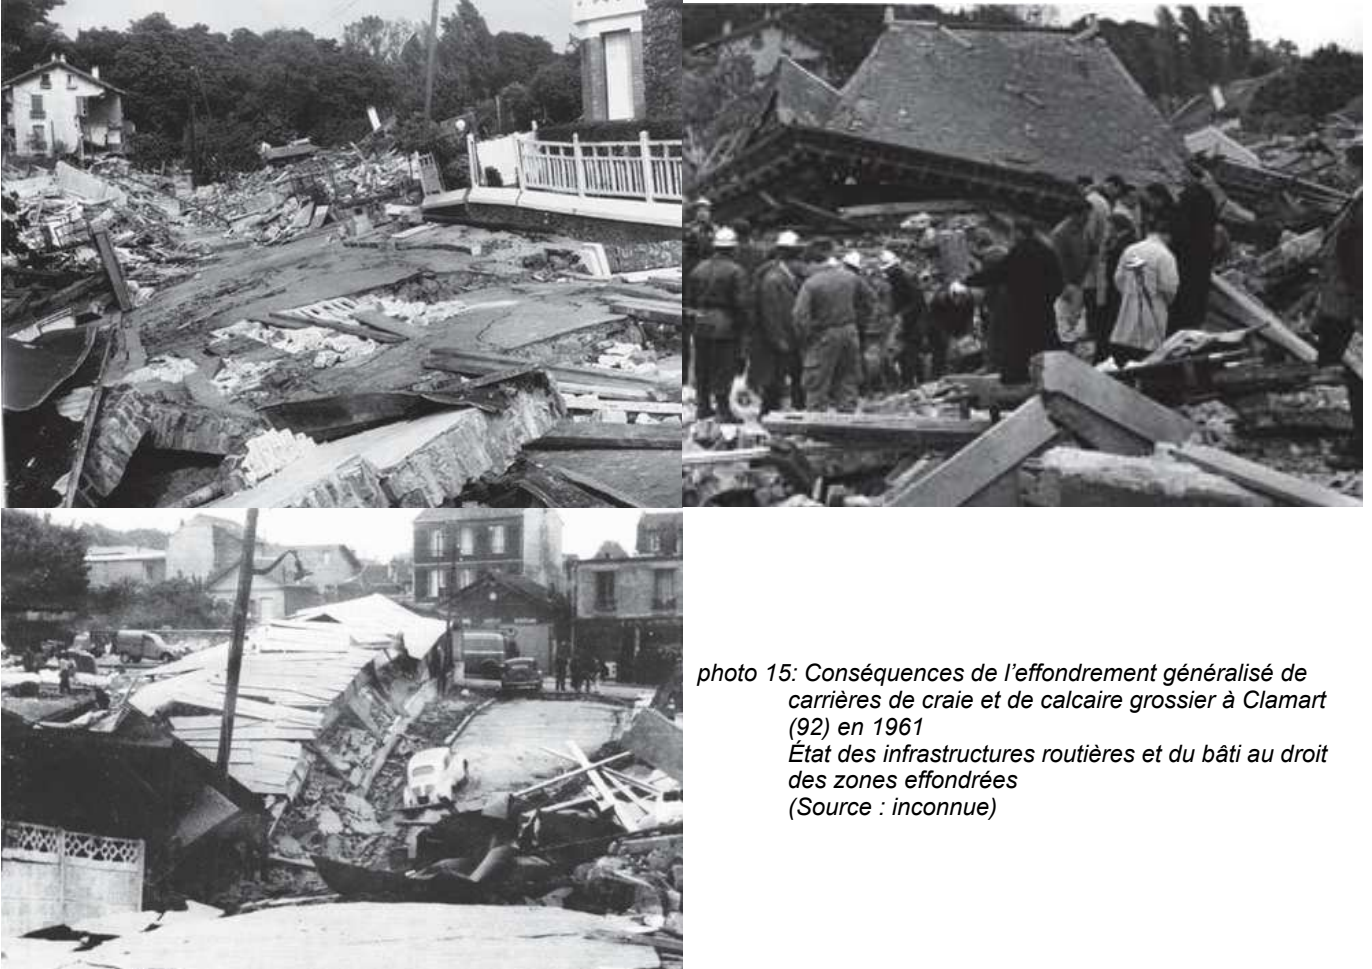
photo 15: Conséquences de l'effondrement généralisé de carrières de craie et de calcaire grossier à Clamart (92) en 1961  
État des infrastructures routières et du bâti au droit des zones effondrées  
(Source : inconnue)

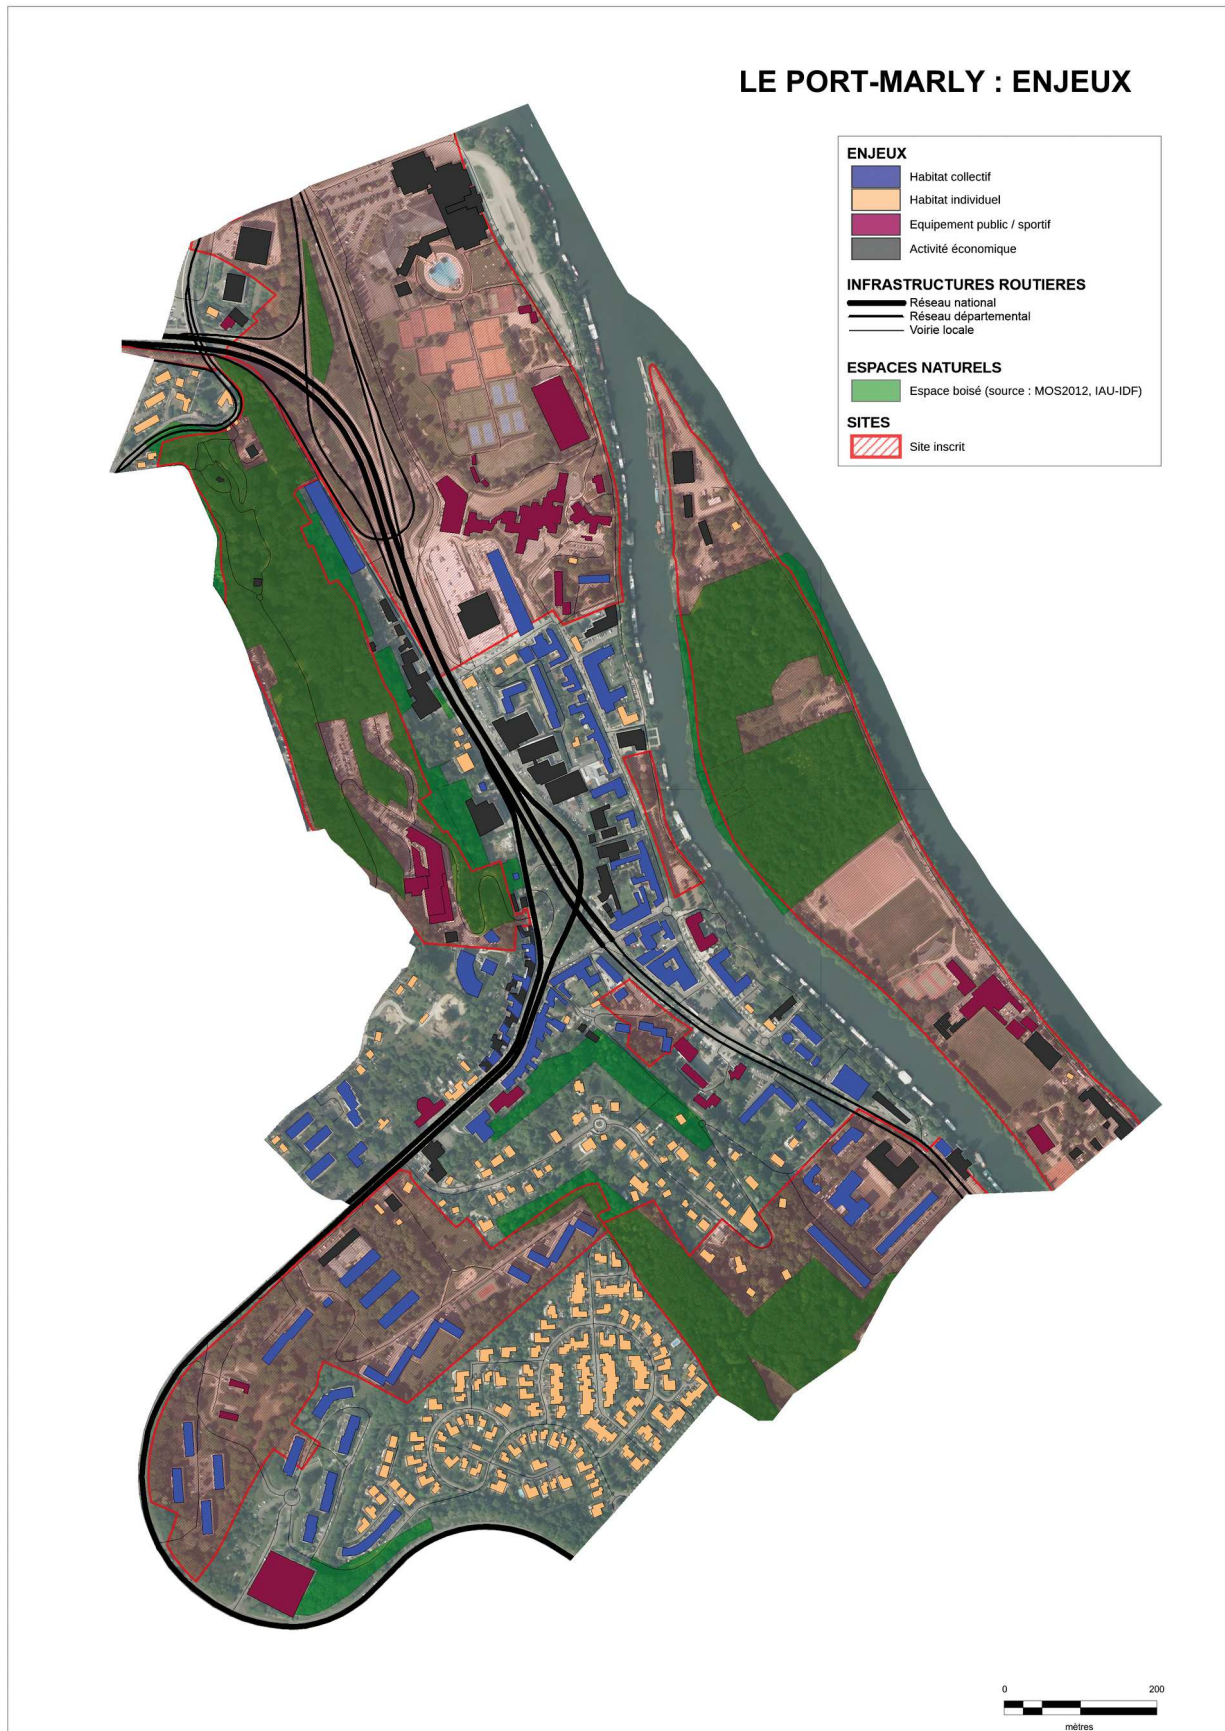
## Annexe 2 : Cartographie des enjeux
